PROPRIETA': COMUNE DI VILLAGRANCA PIEMONTE - P.za Cavour, 1 - 10068 Villagrafranca Piemonte (To) - 0119807107		
PROGETTISTA: Raggruppamento Temporano di Professionisti: Capogruppo - arch. Luigi Umberto Casetta - via Matteotti, 49 - Villagrafranca Piemonte (To) - 349794102 - casetta@xero.it Componenti: geom. Gianluca Caffaro - Via Roma, 22 - Villagrafranca Piemonte (To) - 3494708214 - gianluca.caffaro@gmail.com ARTE RESTAURO CONSERVAZIONE di ARLOTTO CRISTINA MARIA & C. - C.so A. Picco, 92 - Torino - 3355441259 - arc@tirn.it		
INTERVENTO: MANUTENZIONE STRAORDINARIA DELLA COPERTURA, DEL PARAMENTO MURARIO ESTERNO E DELLE SUPERFICI INTERNE DELLA CUPOLA DELLA CHIESA DELLA BEATA VERGINE DELLE GRAZIE DETTA "DEL MONASTERO"		
UBICAZIONE EDIFICIO: Via S. Francesco - Villagrafranca Piemonte (To) NCEU: Foglio 73 lett. E		
ELABORATO: RELAZIONE SPECIALISTICA DI RESTAURO		TAV. n. 1.b
data : aprile 2021 rev 01: rev 02:	scala:	Livello di progettazione: ESECUTIVO

Manutenzione straordinaria della copertura, del paramento murario esterno e restauro superfici interne della cupola della Chiesa della Beata Vergine delle Grazie detta "del Monastero" a Villafranca Piemonte (TO)

3. STATO DI CONSERVAZIONE E

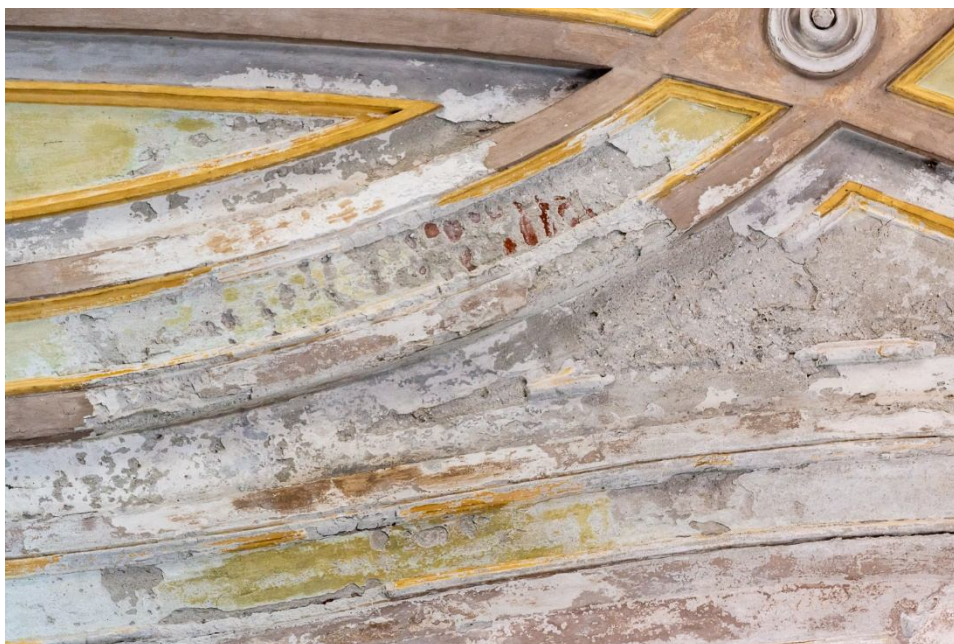
La cupola presenta uno stato e un processo di notevole degrado che interessa gran parte delle strutture murarie e decorative. Sono presenti **distacchi** fra gli strati d'intonaco e fra questo e il supporto murario con estese **lacune**. L'assetto di tutto il corpo di fabbrica ha subito nel tempo sollecitazioni e conseguenti infiltrazioni di acqua piovana provenienti dal tetto. Le infiltrazioni sono determinate dallo scorrimento dei coppi della cupola, rotture e cedimenti soprattutto sul lato nord. Si rileva una porzione di un terzo delle superfici decorate modellate che presenta distacchi, decoesione sino allo strato di finitura della tessitura della composizione muraria della cupola (foto n. 1).

Foto n. 1 – particolare lato est con distacco di materiale sino alla tessitura muraria

Distacco, secondo le RACCOMANDAZIONI NORMAL UNI 11182 del 2006 (che sostituisce la NORMAL 1/88), è la "soluzione di continuità tra strati di intonaco, sia tra loro che rispetto al substrato, che prelude, in genere, alla caduta degli strati stessi".

L'intervento prevederà operazioni di consolidamento puntuale, ottenibile tramite infiltrazione di materiale adesivo nelle sacche di distacco tra i diversi strati d'intonaco e tra quelle presenti tra l'intonaco e la muratura di supporto. Il materiale adesivo sarà di origine inorganica e garantirà caratteristiche di adeguata traspirabilità alle superfici interessate.

Per il ristabilimento dell'adesione fra i vari strati dell'intonaco e il supporto murario sono quindi previste iniezioni localizzate di malta idraulica naturale premiscelata, esente da sali nocivi. Lungo la linea di frattura degli intonaci dovranno essere apposti cordoli di contenimento, realizzati con malte adeguate a base di calce naturale e sabbie. L'esecuzione di stuccature provvisorie contenitive, l'eventuale puntellatura provvisoria e la velinatura preventiva delle parti distaccate potranno, inoltre, rendersi necessarie nella messa in sicurezza di porzioni pericolanti d'intonaco.

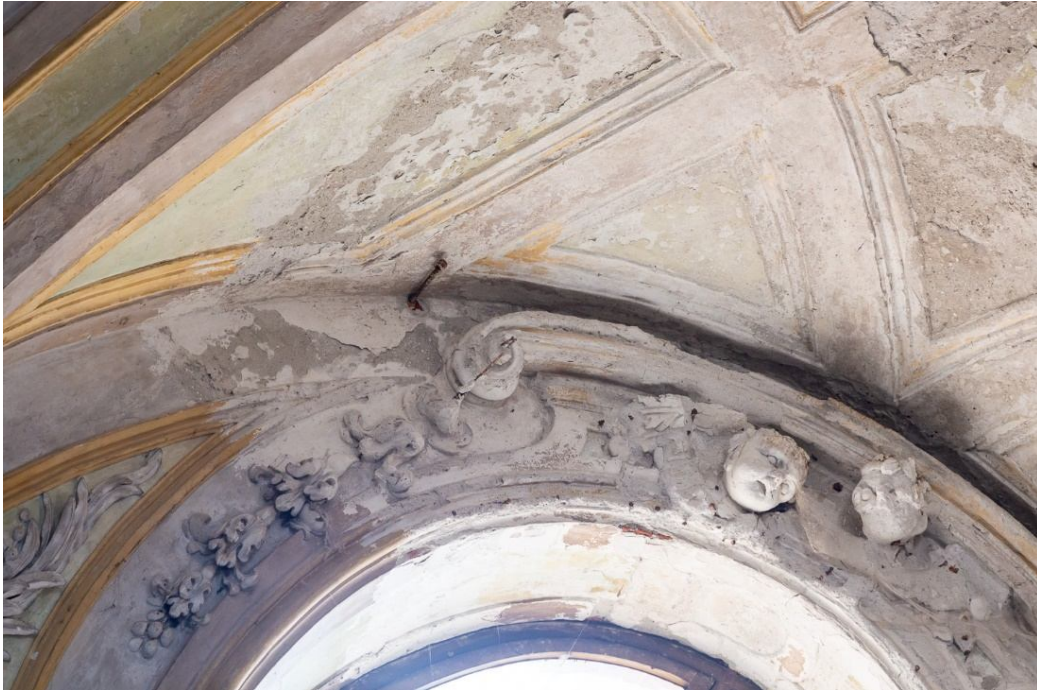
Sono presenti erosioni degli apparati decorativi, compresi quelli in stucco, e formazioni stratiformi di efflorescenze saline, con cadute di materiale di deposito e di grandi porzioni di finitura decorativa e degli ornati in stucco ad alto rilievo intorno alle quattro grandi finestre ovali (foto n. 2, 3, 4, 5, 6).

Foto n. 2 – particolare di cornice degradata in stucco della finestra - lato nord

Disgregazione, secondo le RACCOMANDAZIONI NORMAL UNI 11182 del 2006 (che sostituisce la NORMAL 1/88), è la *“decoesione con caduta del materiale sotto forma di polvere o minutissimi frammenti. Talvolta viene utilizzato il termine polverizzazione”*.

Lacuna, secondo le RACCOMANDAZIONI NORMAL UNI 11182 del 2006 (che sostituisce la NORMAL 1/88), è la *“perdita di continuità di superfici (parte di un intonaco e di un dipinto ecc.”*.

Le mancanze di materia in corrispondenza degli stucchi saranno ricostruite con impasto di malte a base di calce aerea, polvere di marmo e sabbie silicee per riprodurre il modellato come astrazione volumetrica del manufatto. Si eseguiranno leggere velature a base di calce e pigmenti naturali al fine di accompagnare cromaticamente le zone di nuova realizzazione con l'impianto originale.

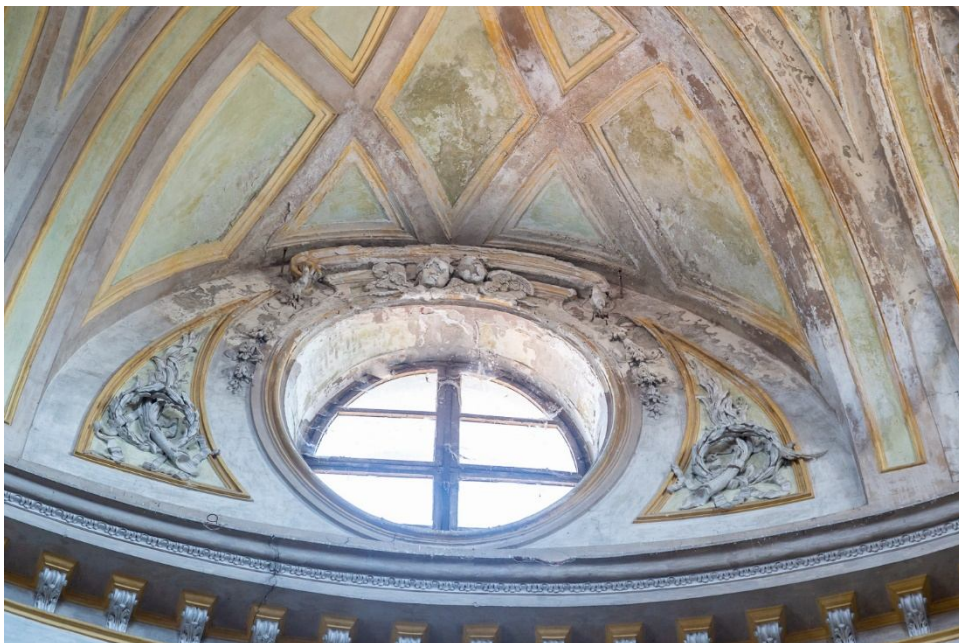
Foto n. 3 efflorescenze saline macchie e perdita di pellicola pittorica – lato nord

Macchia, secondo le RACCOMANDAZIONI NORMAL UNI 11182 del 2006 (che sostituisce la NORMAL 1/88), è la *“variazione cromatica localizzata della superficie, correlata alla presenza di determinati componenti naturali del materiale (concentrazione di pirite nei marmi) sia alla presenza di materiali estranei (acqua, prodotti di ossidazione di materiali metallici, sostanze organiche, vernici, microrganismi per esempio.”*

Efflorescenza salina, secondo le RACCOMANDAZIONI NORMAL UNI 11182 del 2006 (che sostituisce la NORMAL 1/88), è la *“formazione superficiale di aspetto cristallino o polverulento o filamentoso, generalmente di colore biancastro”*.

In aree circoscritte della volta sarà necessario un intervento superficiale di rimozione delle cristallizzazioni saline, una prima fase, da eseguirsi a secco e, in seguito, prevedendo l'applicazione localizzata di materiale assorbente per l'eliminazione parziale delle soluzioni saline residue.

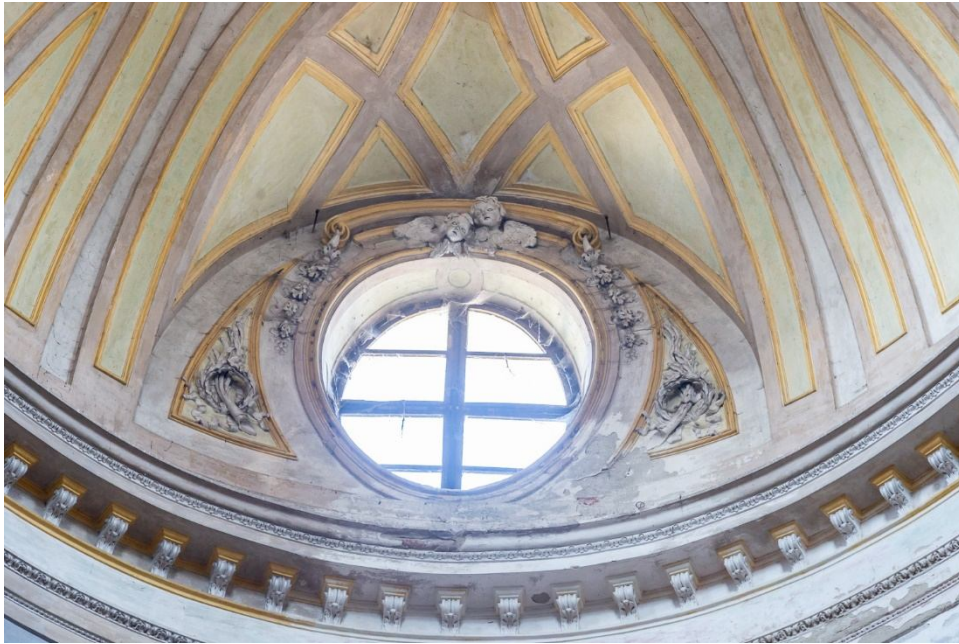
Foto n.4 – finestra lato ovest con perdita di finitura nella parte inferiore

Lacuna, secondo le RACCOMANDAZIONI NORMAL UNI 11182 del 2006 (che sostituisce la NORMAL 1/88), è la "perdita di continuità di superfici (parte di un intonaco e di un dipinto ecc.)."

Sulla superficie pittorica sono presenti strati di deposito incoerente e coerente, tuttavia le pitture, laddove non appaiono interessate dalle estese infiltrazioni, mostrano ancora una discreta consistenza materica e un'apprezzabile evidenza dei toni (foto n. 4).

Verranno eseguiti rappezzi e stuccature delle ampie aree d'intonaco mancanti, in modo da garantire la continuità dei livelli superficiali utilizzando malta di calce aerea e/o idraulica naturale pura (con classificazione NHL secondo normativa) con cariche selezionate ed esenti da impurità, adeguata alle preesistenze per colore, granulometria, lavorazione e finitura, posta in opera in più strati a livello.

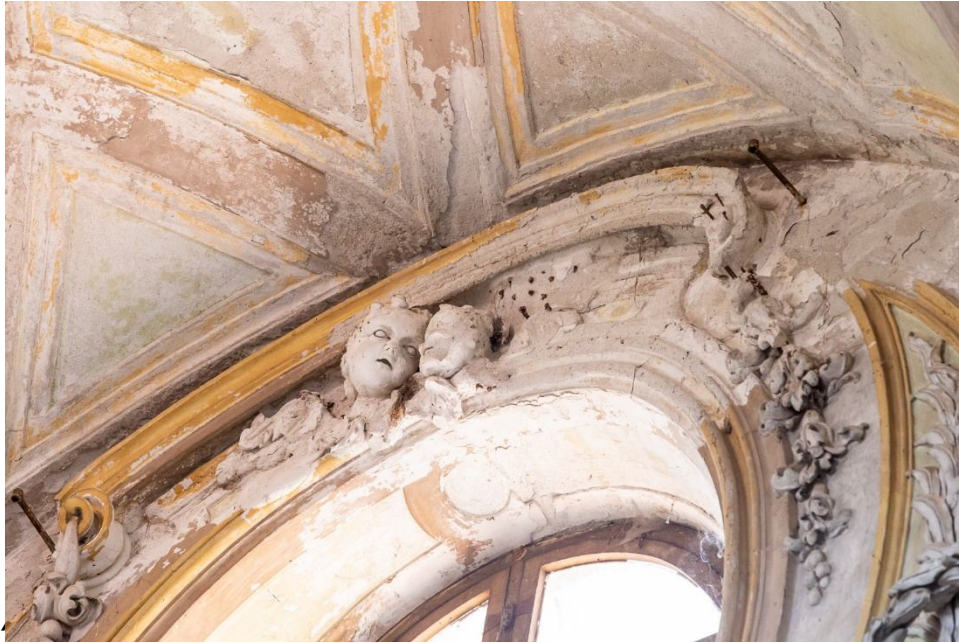
Foto n. 6 – particolare di cornice finestra lato sud con lacune e mancanze

Lacuna, secondo le RACCOMANDAZIONI NORMAL UNI 11182 del 2006 (che sostituisce la NORMAL 1/88), è la *"perdita di continuità di superfici (parte di un intonaco e di un dipinto ecc.)"*.

Mancanza, secondo le RACCOMANDAZIONI NORMAL UNI 11182 del 2006 (che sostituisce la NORMAL 1/88), è la *"perdita di elementi tridimensionali ecc., brano di una decorazione a rilievo"*.

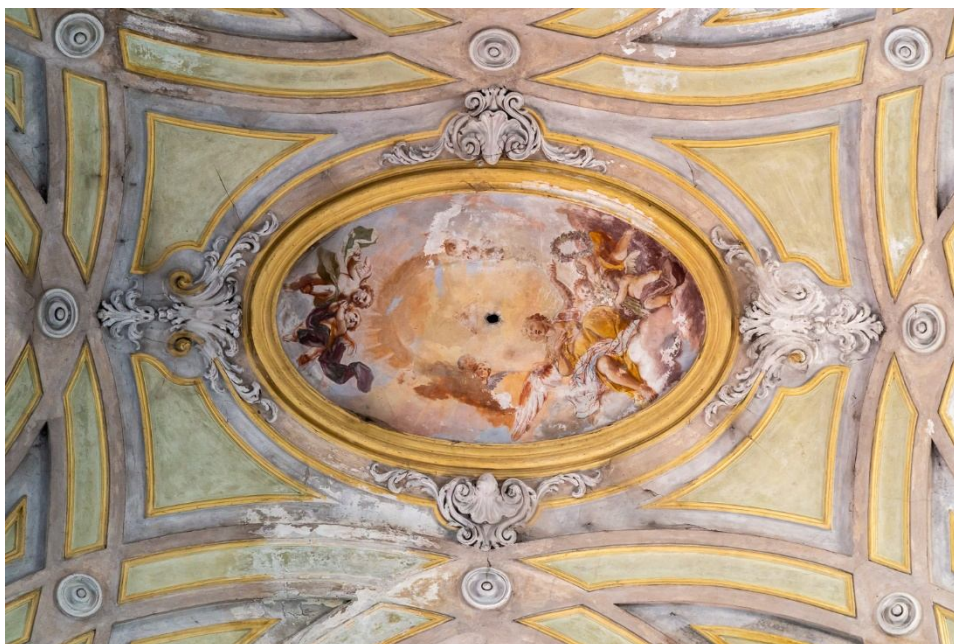
Nella pittura murale dell'affresco ovale del bacile della cupola si osserva inoltre una diffusa perdita di materiale pittorico (degradazione cromatica). La pellicola pittorica risulta in alcune zone alterata cromaticamente: si avvertono ampie **macchie** causate da processi di asciugatura dell'umidità che ha lasciato sull'intonaco leggere e localizzate incrostazioni calcaree. La presenza di queste ultime ha favorito il deposito di pulviscolo disperso nell'ambiente circostante.

Alcuni segni di degrado dell'affresco sono da imputarsi alla massiccia presenza di umidità della muratura che ha causato, insieme ai cicli di freddo e caldo legati alle stagioni, fenomeni di sbiancamenti e solfatazione, con conseguente alterazione cromatica della pellicola pittorica (foto n.7).

Foto n. 7 affresco dell'ovale della cupola con macchie ed efflorescenze saline

Macchia, secondo le RACCOMANDAZIONI NORMAL UNI 11182 del 2006 (che sostituisce la NORMAL 1/88), è la *“variazione cromatica localizzata della superficie, correlata alla presenza di determinati componenti naturali del materiale (concentrazione di pirite nei marmi) sia alla presenza di materiali estranei (acqua, prodotti di ossidazione di materiali metallici, sostanze organiche, vernici, microrganismi per esempio.”.*

Efflorescenza salina, secondo le RACCOMANDAZIONI NORMAL UNI 11182 del 2006 (che sostituisce la NORMAL 1/88), è la *“formazione superficiale di aspetto cristallino o polverulento o filamentoso, generalmente di colore biancastro”.*

Per quanto riguarda le successive fasi di pulitura, limitatamente alle superfici pittoriche è previsto un ulteriore intervento, condotto a secco in modo da limitare l'apporto di soluzioni acquose su intonaci già lungamente provati da infiltrazioni di umidità dall'esterno.

Tale intervento porterà alla rimozione dei depositi superficiali parzialmente coesi ancora presenti sulle superfici pittoriche, per mezzo di spugne/gomme sintetiche, non abrasive e prive di residui.

Nella seconda fase si potrà agire con il colore su abrasioni, cadute della pellicola pittorica e stuccature, al fine di restituire unitarietà di lettura all'opera. L'intervento di reintegrazione pittorica sarà condotto a pennello mediante velature di colore, con colori in base acquosa, pigmenti minerali o acquarelli con adeguata e certificata resistenza alle radiazioni luminose.
