INTERVENTI NON STRUTTURALI AI SOLAI (ANTISFONDELLAMENTO) SECONDARIA DI PRIMO GRADO "GIACOMO GASTALDI" DI VIA ANTONIO CAMPRA n° 1

RELAZIONE TECNICO ILLUSTRATIVA

Prove di verifica sfondellamento su solai

Cantiere: Scuola Media Statale "G. Gastaldi" - Via Campra, 1 - 10068
Villafranca Piemonte (TO);

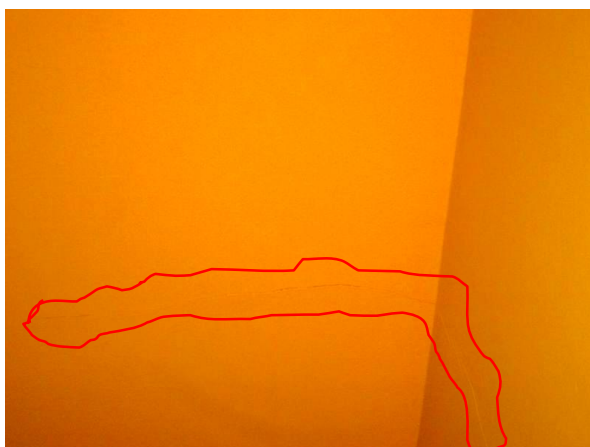
Foto 3 fessurazioni

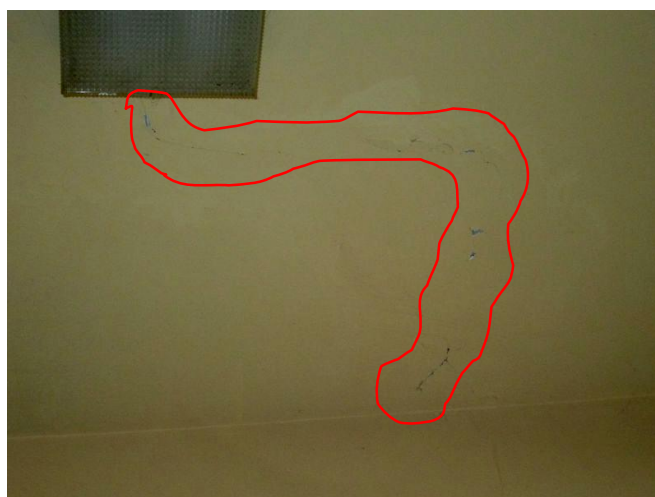
Foto 6 fessurazioni

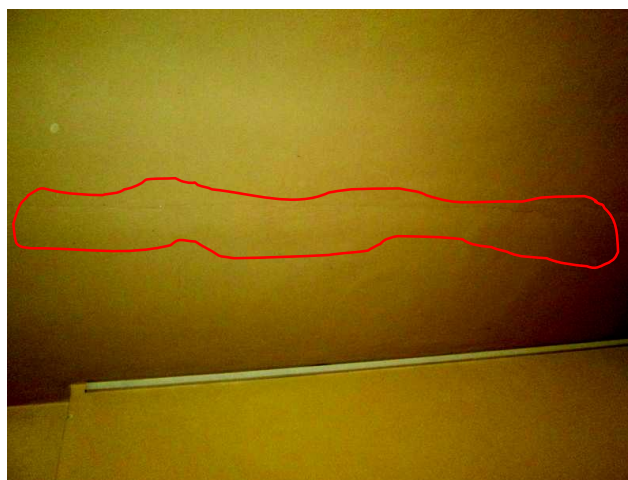
Foto 9 fessurazioni

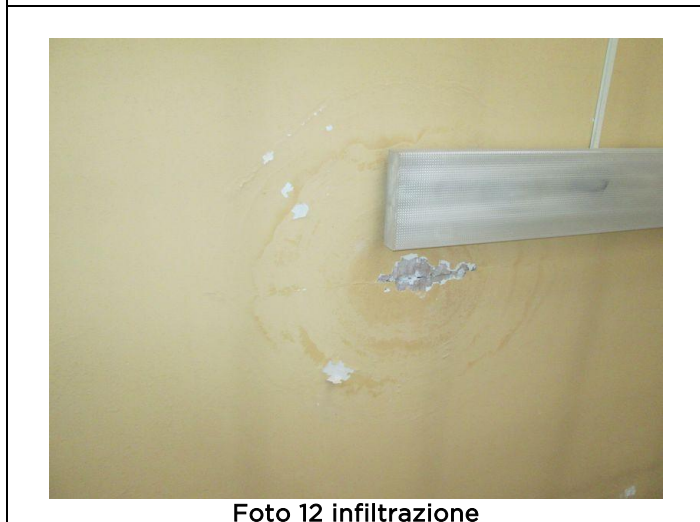
Foto 12 infiltrazione

Per quanto riguarda le zone soggette a infiltrazioni si consiglia a prescindere un intervento localizzato di rimozione e ripristino poiché l'umidità può diminuire la resistenza dei materiali ed accelerarne il deperimento inficiando l'aderenza dell'intonaco al plafone.

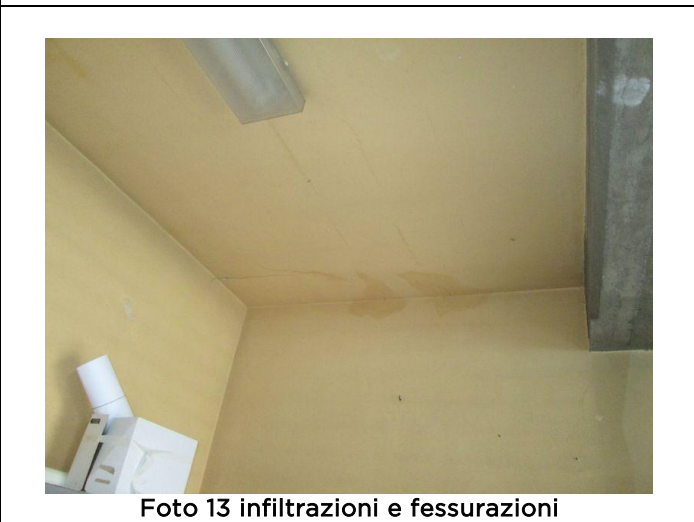
Foto 13 infiltrazioni e fessurazioni

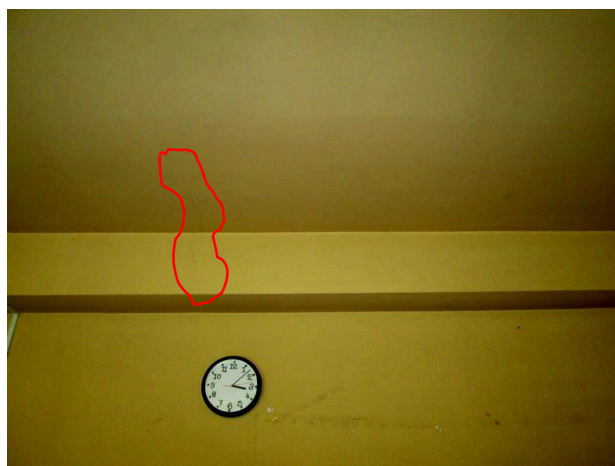
Foto 20 fessurazioni

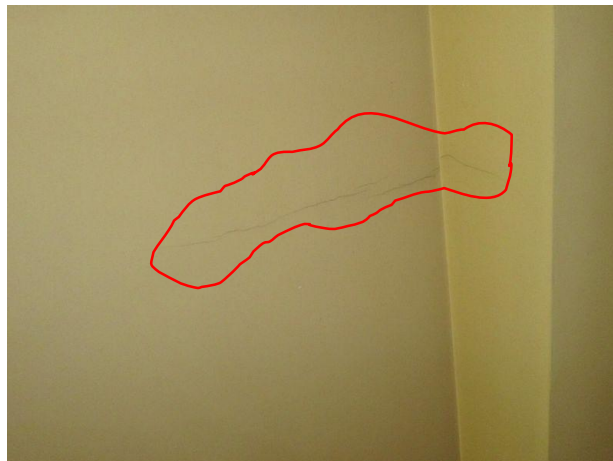
Foto 40 fessurazioni

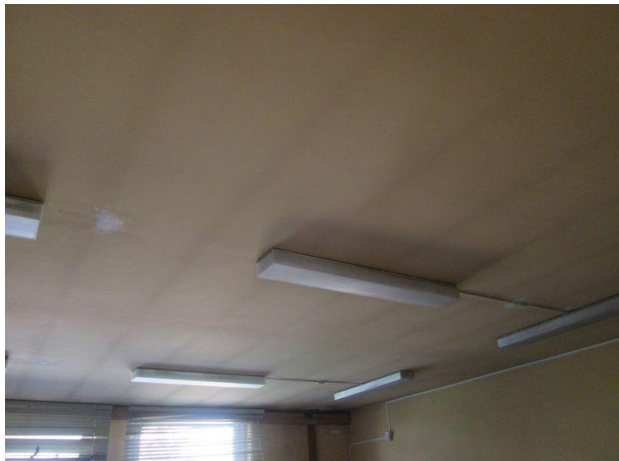
Foto 43 fessurazioni

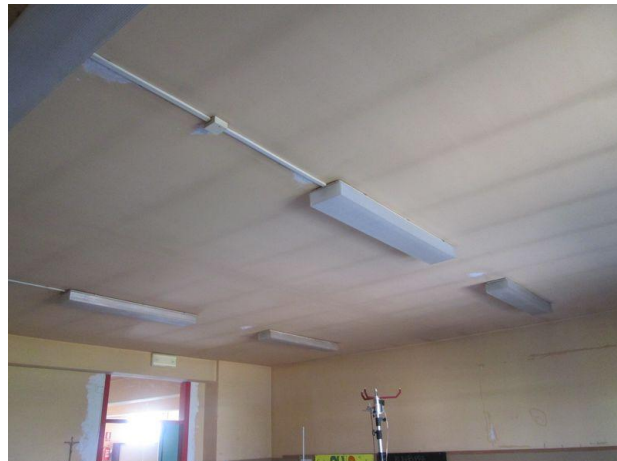
Foto 44 fessurazioni

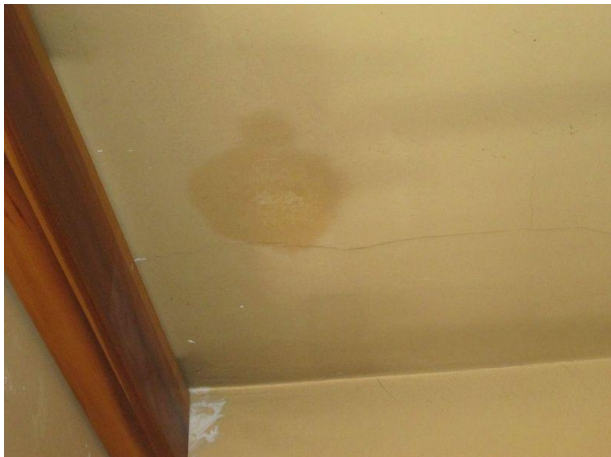
Foto 47 infiltrazione

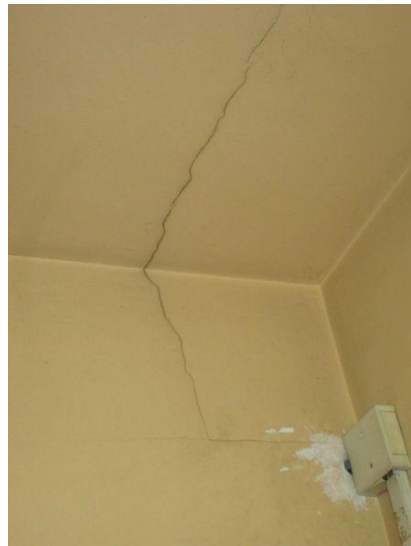
Foto 48 fessurazione

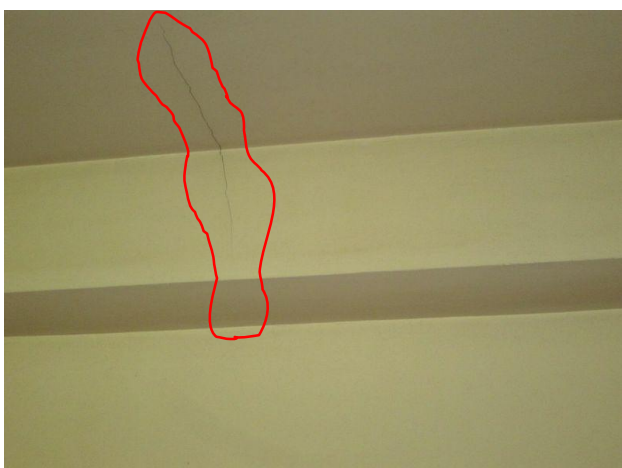
Foto 51 fessurazioni

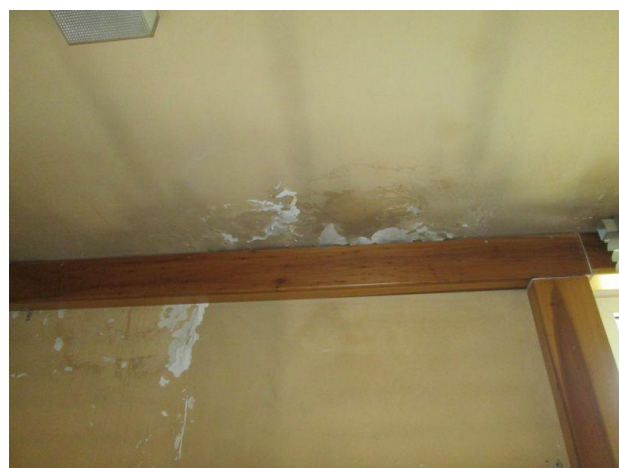
Foto 52 infiltrazioni

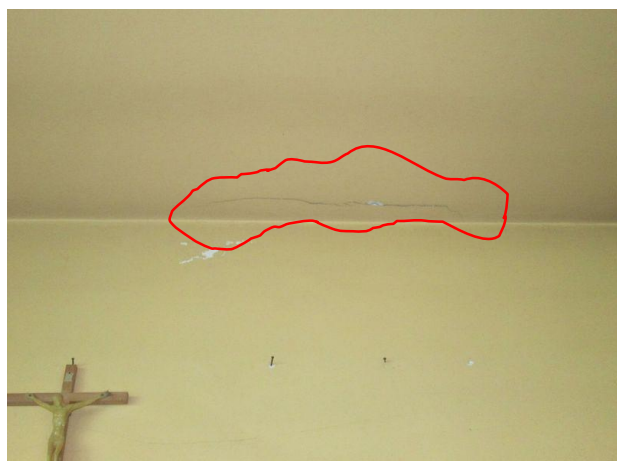
Foto 55 fessurazioni

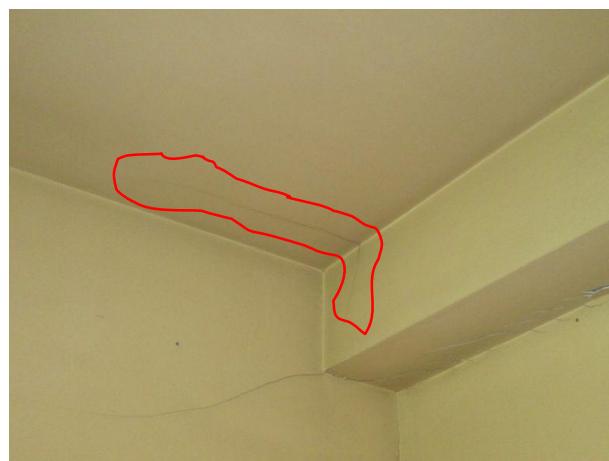
Foto 56 fessurazioni

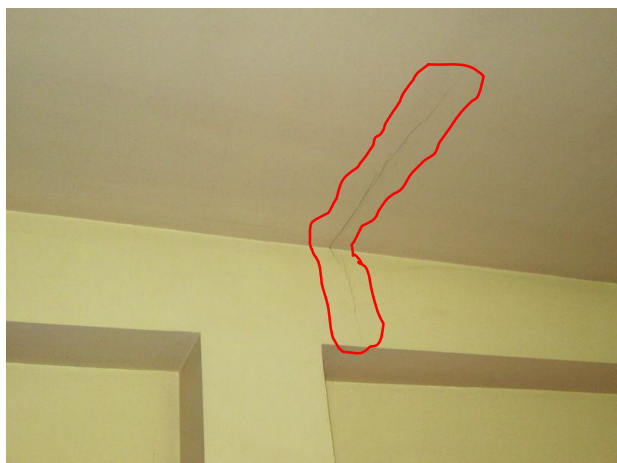
Foto 57 fessurazioni

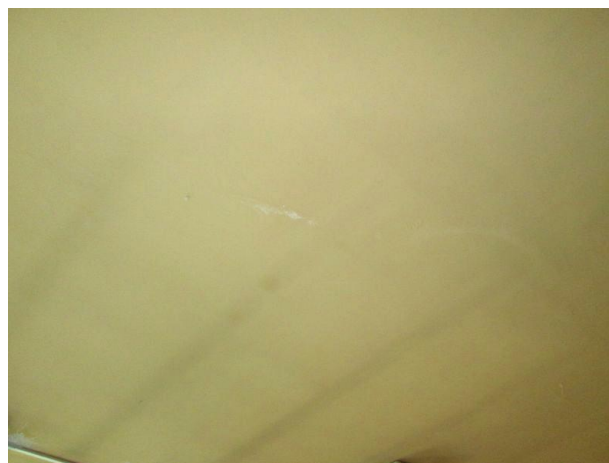
Foto 58 infiltrazioni

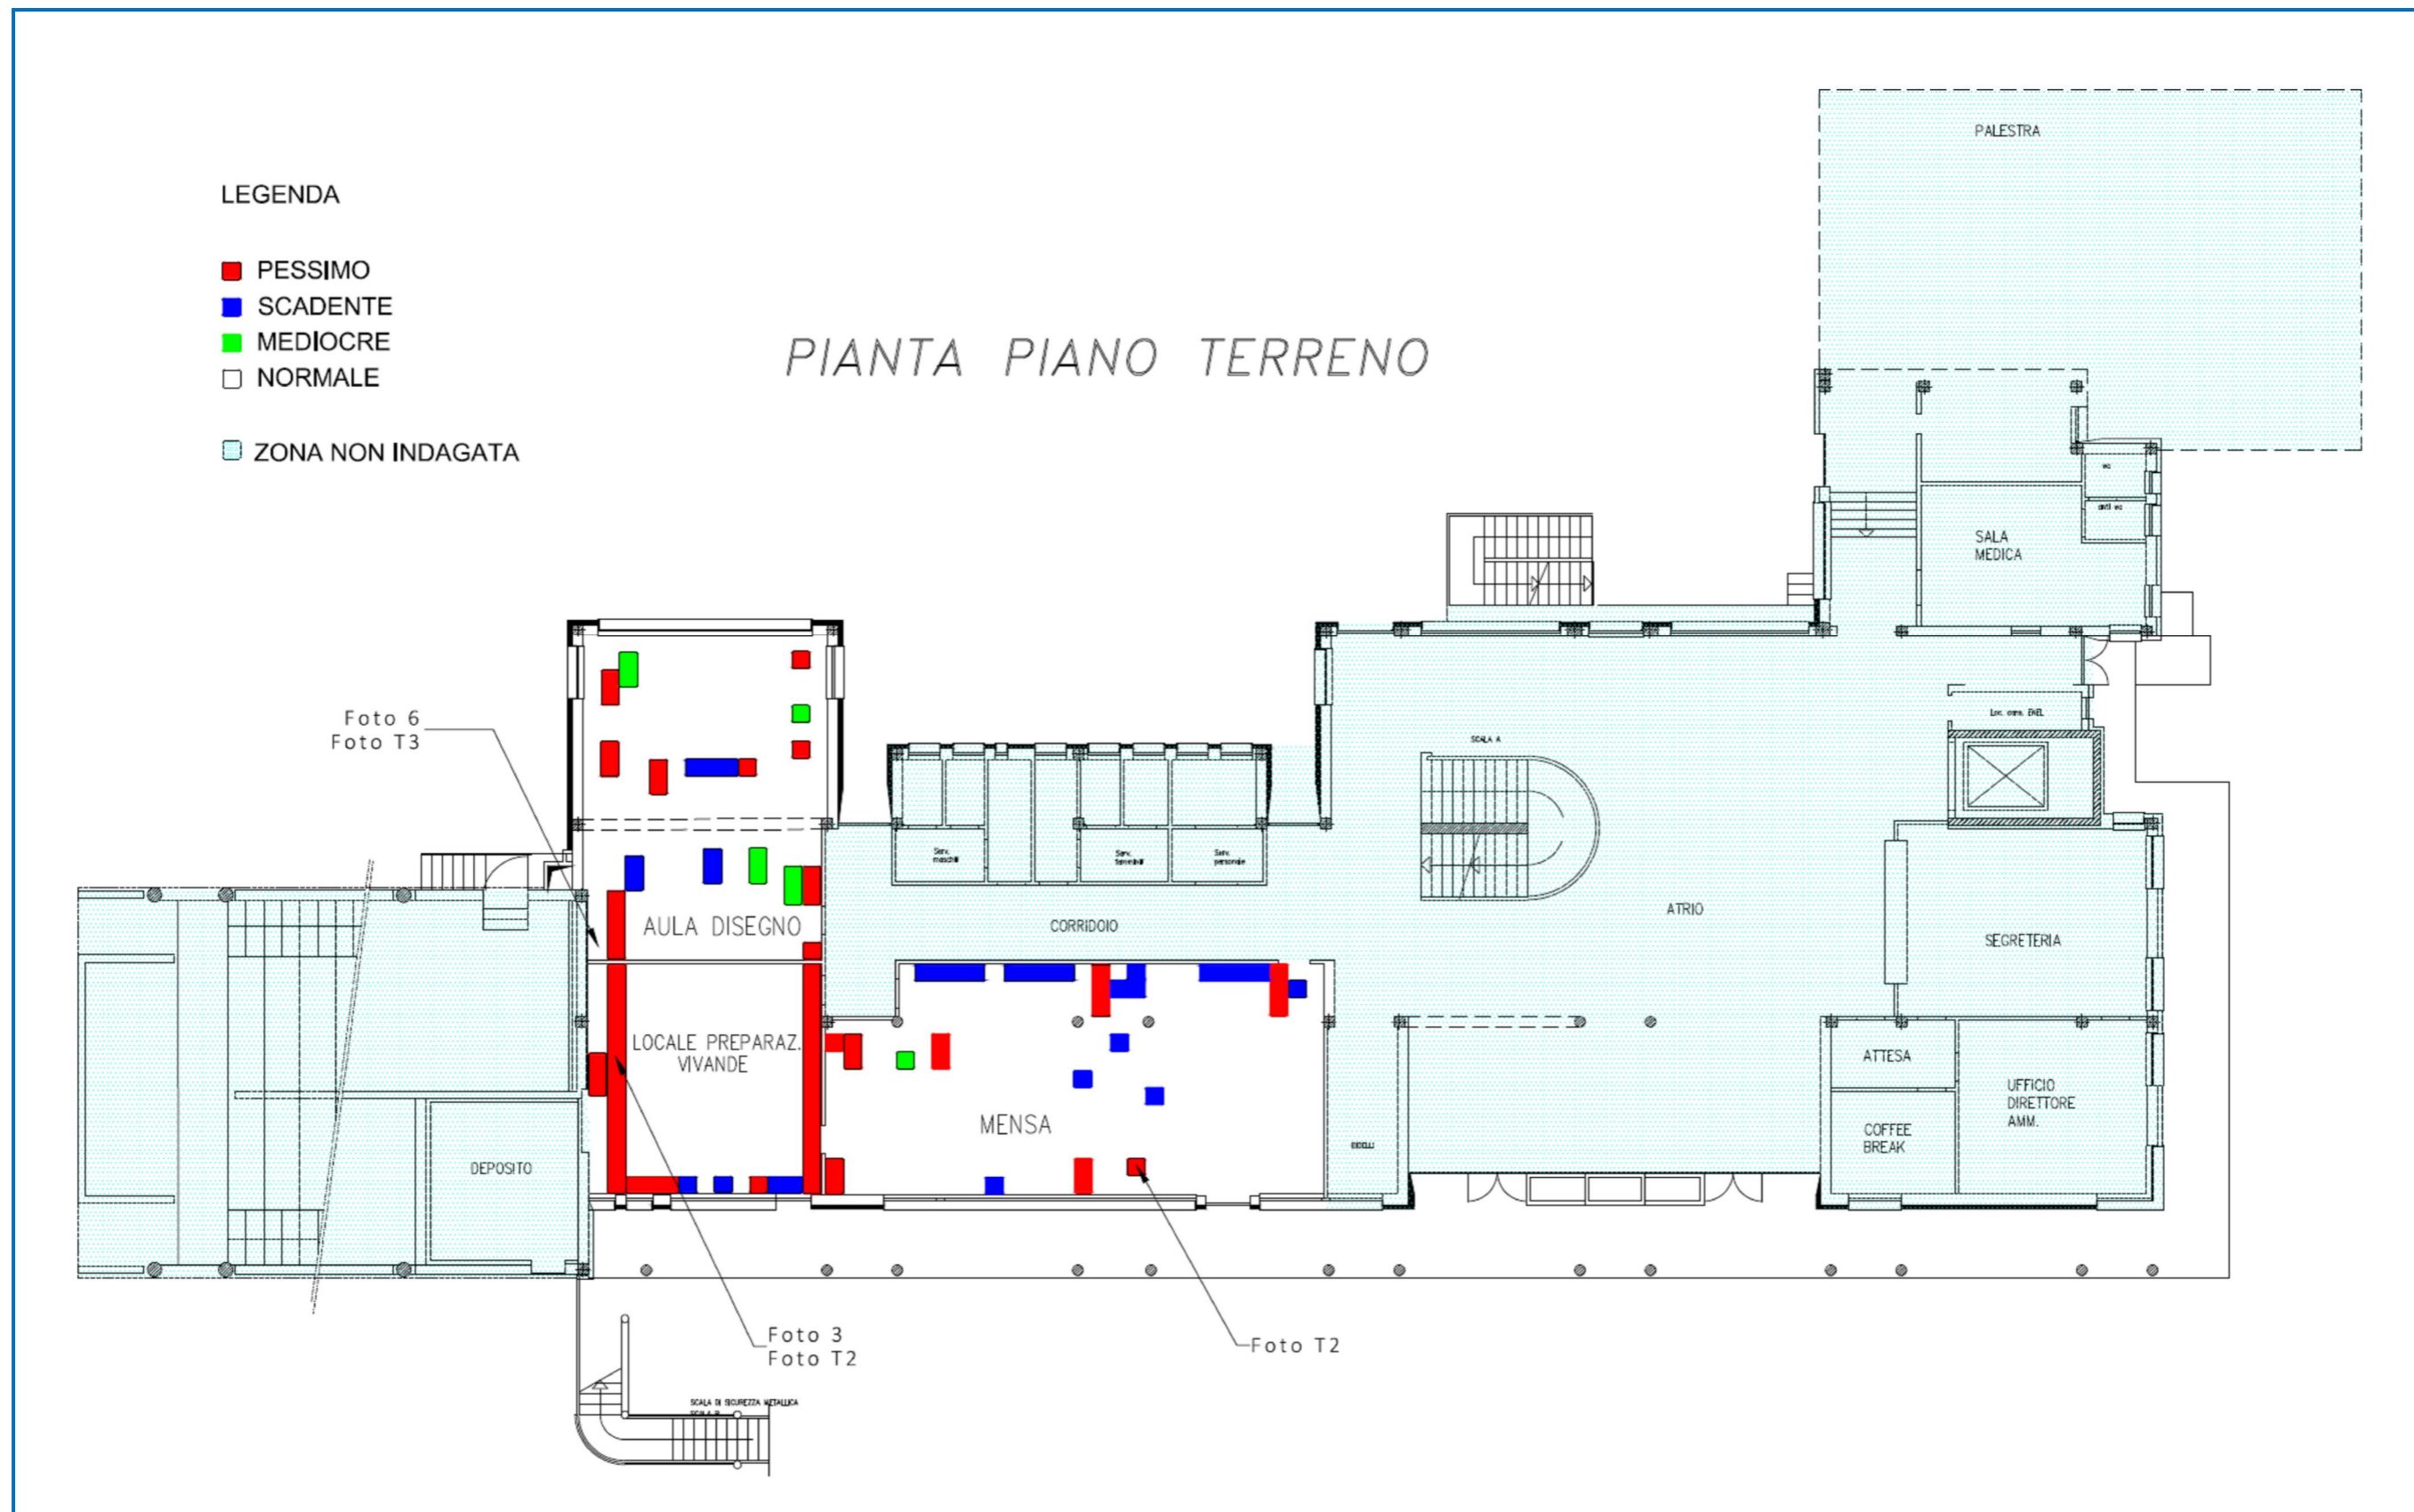
Schema 4

Negli schemi 1, 2 e 3 sono state restituite le ubicazioni di massima delle osservazioni visive e mediante termocamera. Negli schemi 4, 5 e 6 sono state restituite le indicazioni ottenute dalla battitura manuale e dai successivi approfondimenti mediante metodo MAST Test.

Le varie zone sono state catalogate in base ai segnali ottenuti riferiti alle postazioni di taratura utilizzando quattro intervalli di “stato di degrado” della condizione di sfondellamento: “pessimo”, “scadente”, “mediocre” e “normale”.

Sono state individuate inoltre le zone soggette a infiltrazioni al momento dell'indagine.

Lo sfondellamento è un fenomeno di per sé evolutivo. A causa dei molteplici fattori che, da soli o in maniera sinergica, possono scatenare o accelerare tale processo, non è possibile fare una previsione temporale dell'evoluzione del fenomeno. Risulta chiaro che, allo stato attuale delle indagini, le zone più rischiose dal punto di vista del fenomeno sono quelle classificate come “pessime”. Tuttavia ciò non permette di escludere l'innescarsi del fenomeno anche e/o primariamente in altre zone risultate migliori al momento delle indagini. Lo stato degli orizzontamenti nei confronti dello sfondellamento riportato nella presente relazione non può perciò essere considerato come una fotografia stabilmente valida nel tempo. Si consiglia quindi un monitoraggio periodico e costante al fine di valutare l'evoluzione del fenomeno nonché la pianificazione degli interventi di messa in sicurezza sulle parti giudicate necessarie sulla scorta dei risultati ottenuti durante questa campagna di indagine.
