INTERVENTI NON STRUTTURALI AI SOLAI (ANTISFONDELLAMENTO) DELLA SCUOLA PRIMARIA "GUGLIELMO MARCONI" DI STRADA CAVOUR N°1

RELAZIONE TECNICO ILLUSTRATIVA

REPORT DI INDAGINE PROVE DI VERIFICA

Cantiere: Scuola Elementare "G. Marconi" - Strada Cavour, 1 - 10068
Villafranca Piemonte (TO).

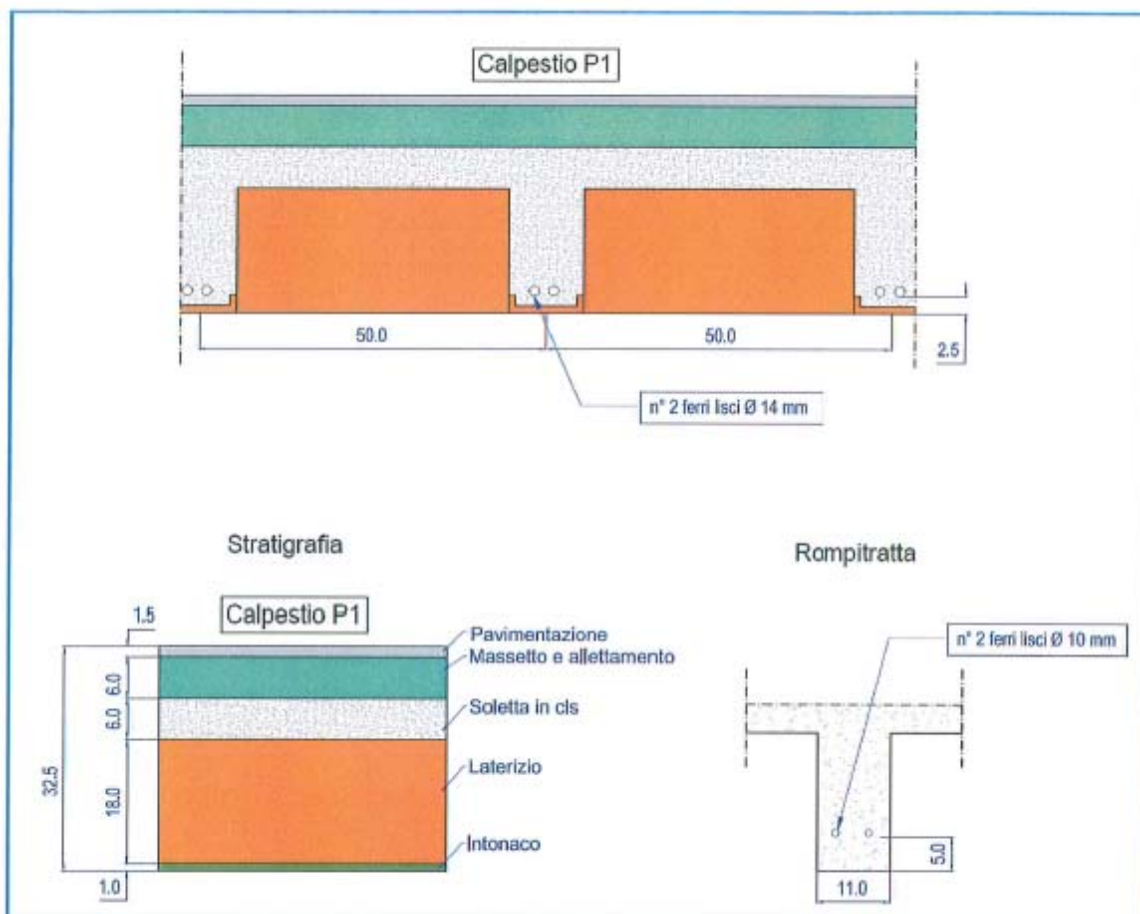
Figura 1 - stratigrafia solai esistenti

Sulla base delle indagini effettuate, i solai interni dell'edificio presentano uno spessore complessivo pari a circa 33 cm, di cui 24 cm costituiti dal solaio strutturale.

La struttura è costituita da nervature in c.a. poste ad interasse di 50 cm, generalmente armati con doppia armatura inferiore in campata costituita da 2 ferri diametro 14 mm, il tutto come evidenziato nella seguente figura 1:

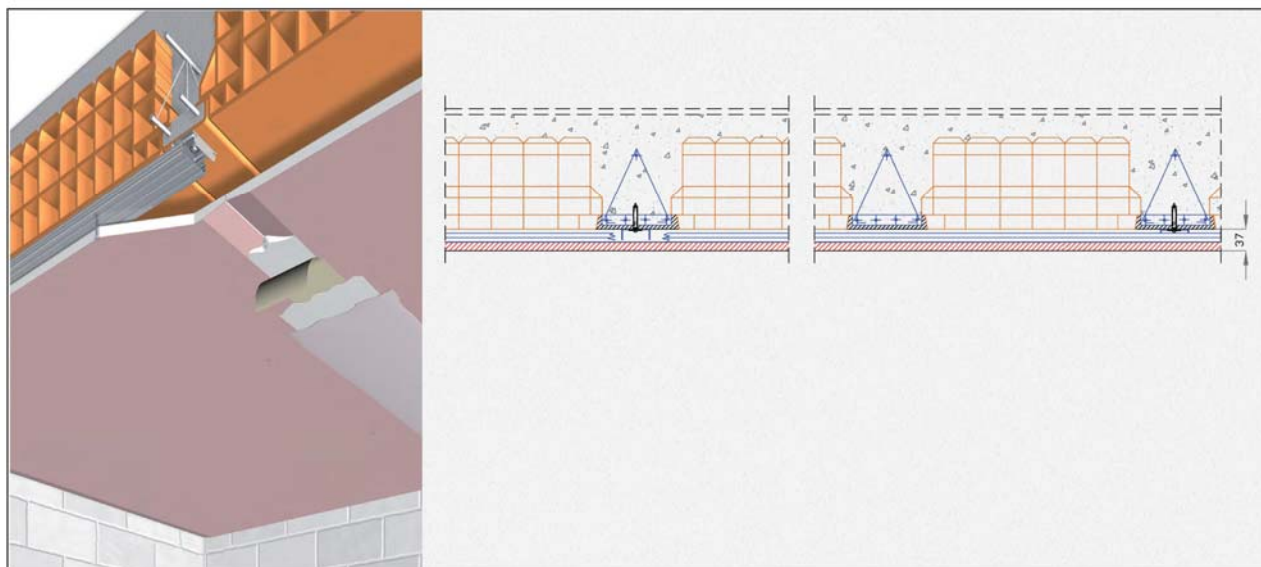
Figura 2 - schema tipologico del sistema di intervento in progetto

Al fine di salvaguardare anche l'aspetto estetico dell'edificio, per la scelta tipologica dell'intervento si è optato per la posa di una controsoffittatura certificata antisfondamento posta in aderenza al solaio, costituita da una struttura di sostegno in acciaio, fissata ai travetti del solaio mediante tasselli antisfilamento, a cui verrà fissata la sottostante lastra in cartongesso idonea a sopportare l'eventuale distacco di intonaco o fondelli di laterizio.

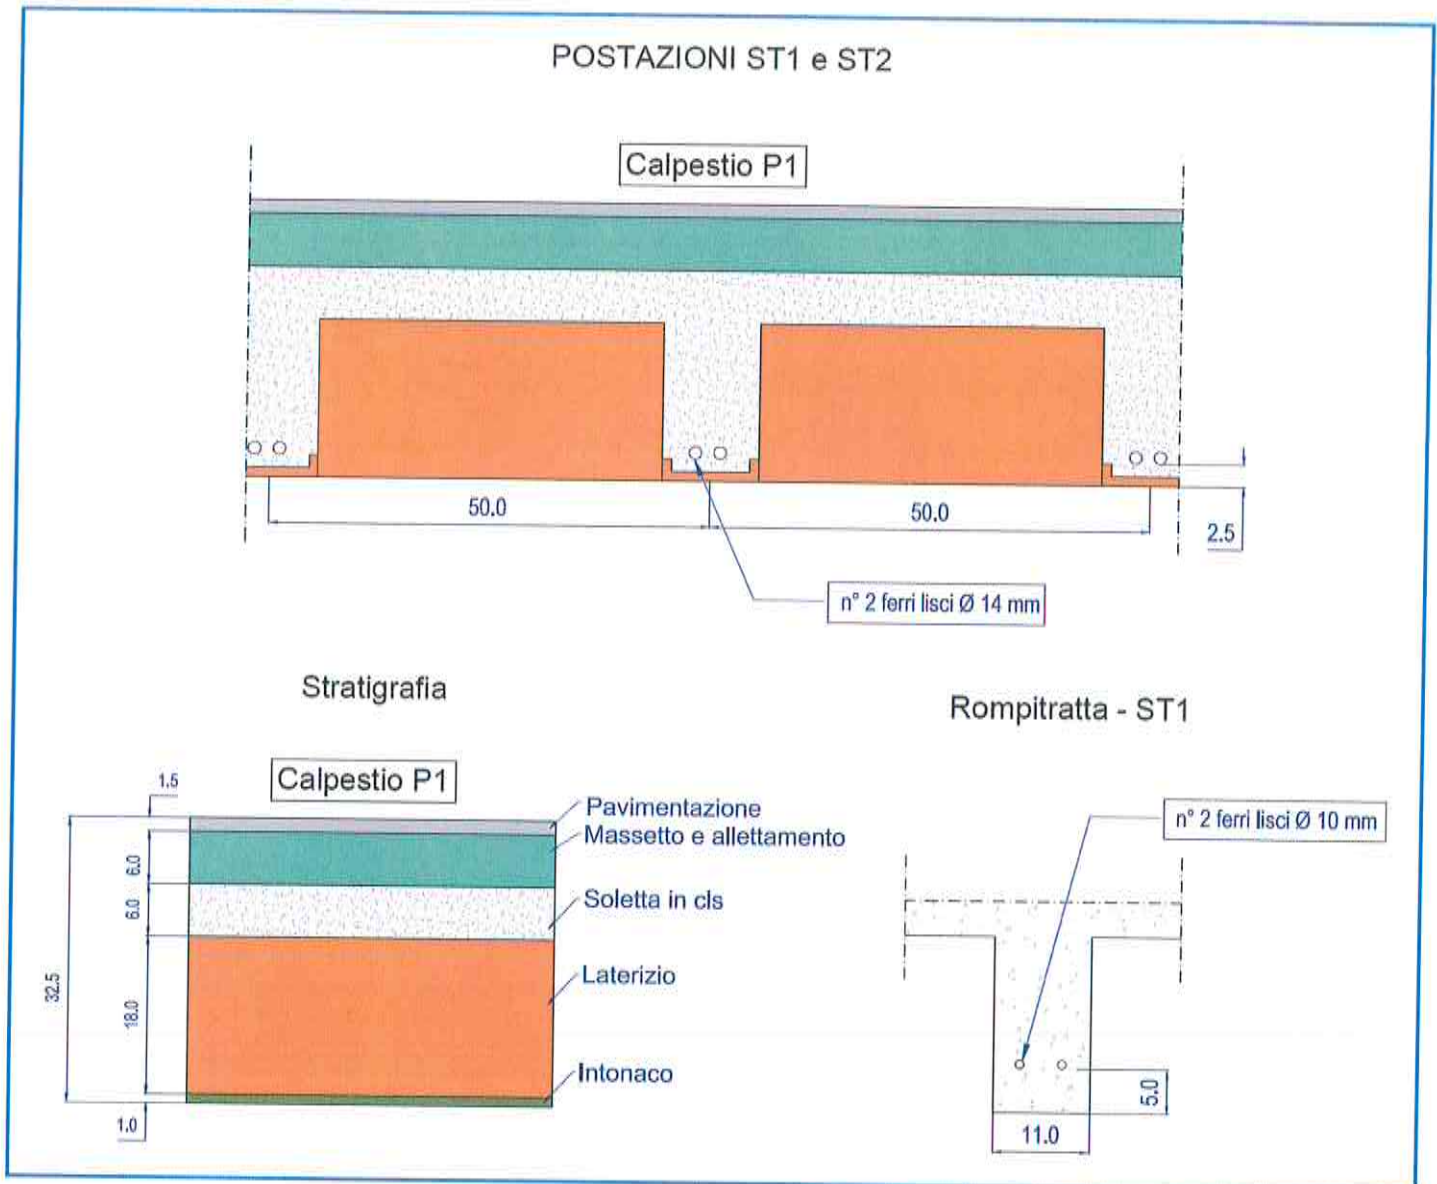
Schema 4

Le stratigrafie ottenute dall'indagine con endoscopio sono riportate negli schemi seguenti. Dalle analisi eseguite sembrerebbe presente una sola tipologia di solaio costituita da travetti ed elemento in laterizio di alleggerimento.

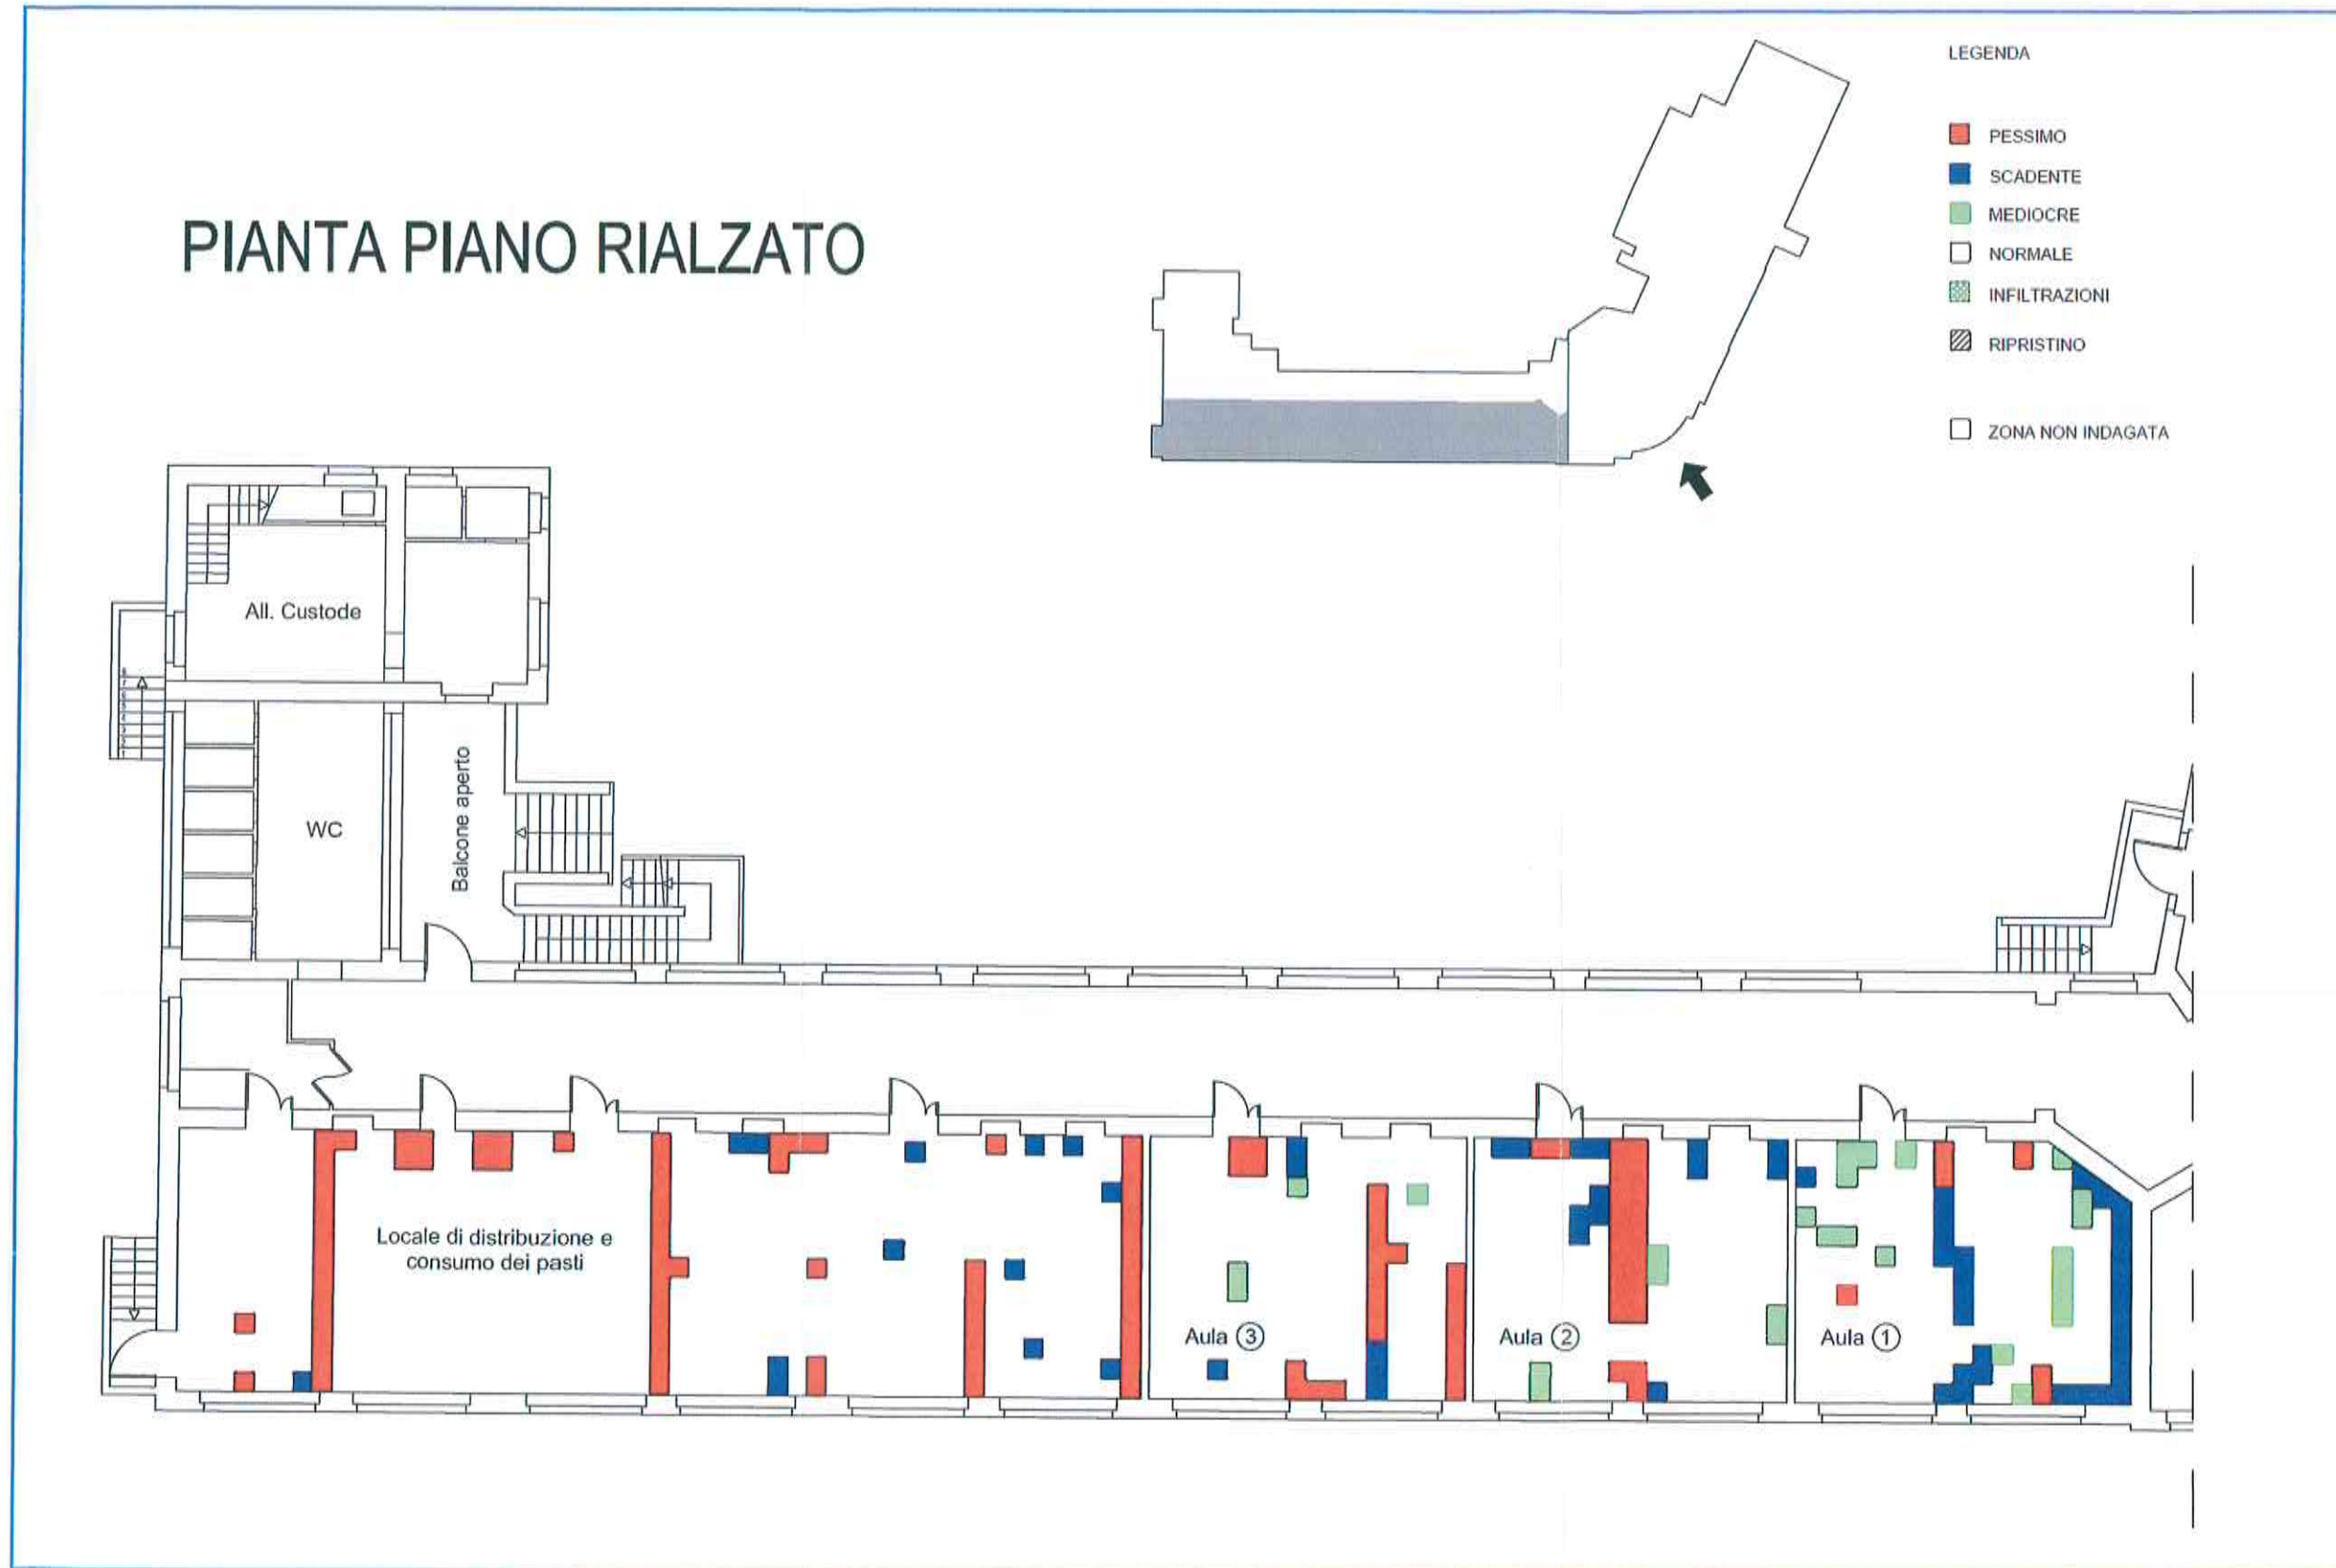
Schema 10

Di seguito vengono riportate le planimetrie delle zone indagate con l'indicazione dello stato evolutivo del fenomeno di sfondellamento.

I risultati sono rilasciati in forma grafica grazie ad apposite retinature. Mediante le analisi approfondite eseguite con il sistema MAST Test è stato possibile ottenere i segnali "di taratura" relativi a zone non ammalorate e riferirli ai segnali derivanti dalle altre zone. Confrontando i segnali è stato possibile restituire lo stato in cui si sono presentati i vari orizzontamenti suddividendolo in quattro categorie. In ordine di "stato di degrado" decrescente sono state perciò individuate le seguenti casistiche: "pessimo", "scadente", "mediocre", "normale". I colori abbinati in legenda sono rispettivamente rosso, blu, verde e bianco (campitura piena).

Per le zone soggette ad infiltrazioni è stata utilizzata una campitura verde incrociata.

Le varie zone sono state catalogate in base ai segnali ottenuti riferiti alle postazioni di taratura utilizzando quattro intervalli di "stato di degrado" della condizione di sfondellamento: "pessimo", "scadente", "mediocre" e "normale".

Per quanto riguarda le zone soggette a infiltrazioni si consiglia a prescindere un intervento localizzato di rimozione e ripristino poiché l'umidità può diminuire la resistenza dei materiali ed accelerarne il deperimento inficiando l'aderenza dell'intonaco al plafone.
