**COMUNE DI VILAFRANCA PIEMONTE**  
PROVINCIA DI TORINO

# PIANO DEL COLORE

**SCHEDE DI PROGETTO**  
**VIA SAN FRANCESCO D'ASSISI**

**8.3**

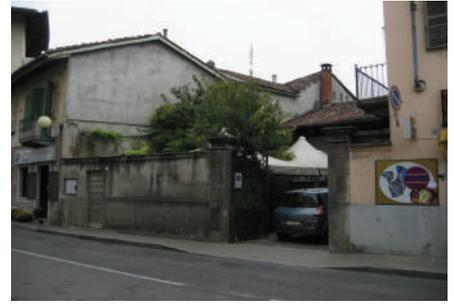
Indirizzo: <b>VIA SAN FRANCESCO D'ASSISI</b>	N° civico:	Rif. PRGC <b>17.01</b>
		N° facciata: <b>4</b>
		Data rilievo: <b>23/01/2009</b>

N.	DESCRIZIONE	CROMIE RILEVATE (da saggi o a vista)	CROMIE SUGGERITE (per i fondi vedi anche art. 2.5 delle N.T.A.)	ALTERNATIVE nei limiti consentiti dalla Tavola degli accostamenti tra facciate contigue	NOTE
	Fondo facciata		<b>N1</b>	<b>N1 N3</b>	
	Zoccolo		<b>Z2</b>	Nei limiti consentiti dalla Tavola della combinazioni tra elementi di facciata e dalle Norme tecniche per ciascun elemento	
	Legni		<b>L1</b>		
	Inferriate		<b>F1</b>		
	Rilievi e cornici in genere		<b>M3</b>		
Cromia del fondo, alla data di adozione, compatibile con il Piano colore ai fini dell'accostamento di cui all'art. 2.5 delle N.T.A.					NO

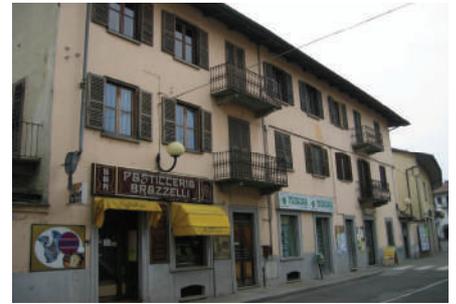
Indirizzo: <b>VIA SAN FRANCESCO D'ASSISI</b>	N° civico:	Rif. PRGC <b>17.01.01-17.01.02</b>
		N° facciata: <b>5</b>
		Data rilievo: <b>23/01/2009</b>

N.	DESCRIZIONE	CROMIE RILEVATE (da saggi o a vista)	CROMIE SUGGERITE (per i fondi vedi anche art. 2.5 delle N.T.A.)	ALTERNATIVE nei limiti consentiti dalla Tavola degli accostamenti tra facciate contigue	NOTE
	Fondo facciata		<b>M4</b>	<b>M4 B2 N1</b>	
	Zoccolo		<b>Z4</b>	Nei limiti consentiti dalla Tavola della combinazioni tra elementi di facciata e dalle Norme tecniche per ciascun elemento	
	Persiane		<b>L3</b>		
	Finestre		<b>L2</b>		
	Inferriate		<b>F5</b>		
	Rilievi e cornici in genere		<b>N3</b>		
Cromia del fondo, alla data di adozione, compatibile con il Piano colore ai fini dell'accostamento di cui all'art. 2.5 delle N.T.A.					NO

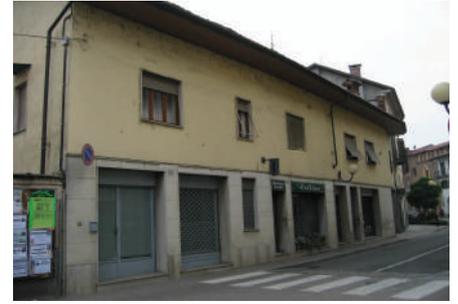
Indirizzo: <b>VIA SAN FRANCESCO D'ASSISI</b>	N° civico:	Rif. PRGC <b>16.02.01</b>
		N° facciata: <b>6</b>
		Data rilievo: <b>23/01/2009</b>

N.	DESCRIZIONE	CROMIE RILEVATE (da saggi o a vista)	CROMIE SUGGERITE (per i fondi vedi anche art. 2.5 delle N.T.A.)	ALTERNATIVE nei limiti consentiti dalla Tavola degli accostamenti tra facciate contigue	NOTE
	Fondo facciata		<b>M3</b>	<b>M3 R2 M1</b>	1
	Zoccolo		<b>Z2</b>	Nei limiti consentiti dalla Tavola della combinazioni tra elementi di facciata e dalle Norme tecniche per ciascun elemento	
	Persiane		<b>L5</b>		
	Finestre		<b>L5-</b>		
	Inferriate		<b>F1</b>		
	Rilievi e cornici in genere		<b>M3--</b>		
Cromia del fondo, alla data di adozione, compatibile con il Piano colore ai fini dell'accostamento di cui all'art. 2.5 delle N.T.A.					NO

1 Non sono ammesse soluzioni a fasce

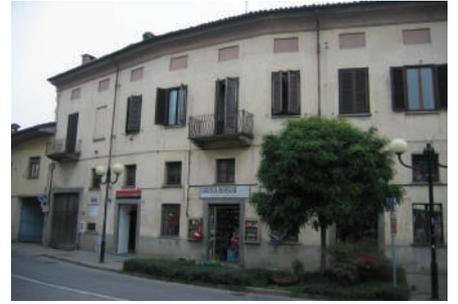
Indirizzo: <b>VIA SAN FRANCESCO D'ASSISI</b>	N° civico:	Rif. PRGC <b>16.01.01</b>
		N° facciata: <b>7</b>
		Data rilievo: <b>23/01/2009</b>

Note: Fabbricato vincolato ai sensi dell'art. 24 L.R. 56/77 e s.m.i.

N.	DESCRIZIONE	CROMIE RILEVATE (da saggi o a vista)	CROMIE SUGGERITE (per i fondi vedi anche art. 2.5 delle N.T.A.)	ALTERNATIVE nei limiti consentiti dalla Tavola degli accostamenti tra facciate contigue	NOTE
	Fondo facciata	0520-r80b 2005-r90b	<b>B3</b>	<b>NO</b>	1
	Zoccolo		<b>Z2</b>	Nei limiti consentiti dalla Tavola della combinazioni tra elementi di facciata e dalle Norme tecniche per ciascun elemento	2
	Parte basamentale	3020-y40r 3020-y60r 0550y80r 0515-y10r	<b>G4 - R2</b>		2 - 3
	Persiane		<b>L4+</b>		2
	Finestre		<b>L3+</b>		2
	Inferriate		<b>F5</b>		2
	Rilievi e cornici in genere		<b>N1+</b>		2
Cromia del fondo, alla data di adozione, compatibile con il Piano colore ai fini dell'accostamento di cui all'art. 2.5 delle N.T.A.					NO

- 1 Si prescrive l'esecuzione di saggi stratigrafici
- 2 Non sono ammesse alternative rispetto a quelle prescritte se non quei minimi adattamenti di tonalità valutabili in sede esecutiva rientranti comunque nell'ambito delle nuance compatibili per ogni singolo colore indicato.
- 3 Considerare l'esecuzione di finestre con inferriate trompe l'oil dove queste risultano tamponate; lo stesso criterio è da applicare eventualmente anche per quelle del piano sottocornicione.

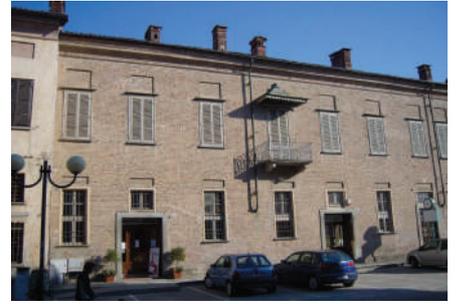
Indirizzo:	<b>VIA SAN FRANCESCO D'ASSISI</b>	N° civico:		Rif. PRGC	<b>16.03.01</b>
				N° facciata:	<b>8</b>
				Data rilievo:	<b>23/01/2009</b>

Note: Fabbricato vincolato ai sensi dell'art. 24 L.R. 56/77 e s.m.i. - E' stato di recente eseguito un intervento di coloritura di persiane, finestre ed inferriate compatibile con il Piano del Colore

N.	DESCRIZIONE	CROMIE RILEVATE (da saggi o a vista)	CROMIE SUGGERITE (per i fondi vedi anche art. 2.5 delle N.T.A.)	ALTERNATIVE nei limiti consentiti dalla Tavola degli accostamenti tra facciate contigue	NOTE
	Fondo facciata		<b>mattoni</b>	<b>NO</b>	
	Zoccolo		<b>mattoni</b>	Nei limiti consentiti dalla Tavola della combinazioni tra elementi di facciata e dalle Norme tecniche per ciascun elemento	
	Persiane		<b>L4</b>		
	Finestre		<b>L3</b>		
	Inferriate		<b>F1</b>		
	Rilievi e cornici in genere		<b>M3</b>		
Cromia del fondo, alla data di adozione, compatibile con il Piano colore ai fini dell'accostamento di cui all'art. 2.5 delle N.T.A.					SI

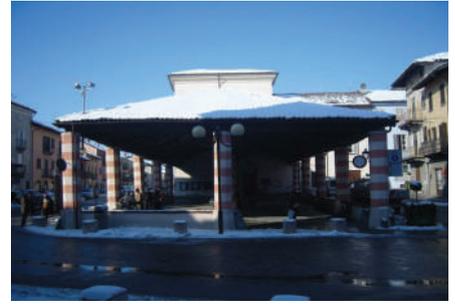
Indirizzo:	<b>VIA SAN FRANCESCO D'ASSISI</b>	N° civico:		Rif. PRGC	<b>14.15.A</b>
------------	-----------------------------------	------------	--	-----------	----------------

Note: Fabbricato vincolato ai sensi del D.lgs 42/2004 in quanto proprietà di Ente pubblico. Oggetto di recente restauro coerente con il PdC.

N.	DESCRIZIONE	CROMIE RILEVATE (da saggi o a vista)	CROMIE SUGGERITE (per i fondi vedi anche art. 2.5 delle N.T.A.)	ALTERNATIVE nei limiti consentiti dalla Tavola degli accostamenti tra facciate contigue	NOTE
	Pilastrini		<b>N2-R1</b>	<b>N2-R2</b>	1
	Zoccolo		<b>N2</b>	Nei limiti consentiti dalla Tavola della combinazioni tra elementi di facciata e dalle Norme tecniche per ciascun elemento	1
	Persiane				1
	Finestre				1
	Inferriate				1
	Rilievi e cornici in genere		<b>N2-</b>		1
Cromia del fondo, alla data di adozione, compatibile con il Piano colore ai fini dell'accostamento di cui all'art. 2.5 delle N.T.A.					SI

- 1 Le cromie suggerite sono puramente indicative in quanto subordinate al parere vincolante dell'ente preposto alla tutela.

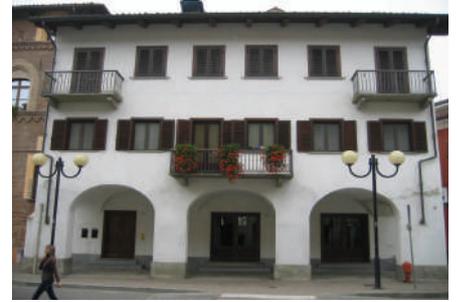
Indirizzo: <b>VIA SAN FRANCESCO D'ASSISI</b>	N° civico:	Rif. PRGC <b>15.03.01</b>
		N° facciata: <b>13</b> <b>(10 P.za Cavour)</b>
		Data rilievo: <b>23/01/2009</b>

N.	DESCRIZIONE	CROMIE RILEVATE (da saggi o a vista)	CROMIE SUGGERITE (per i fondi vedi anche art. 2.5 delle N.T.A.)	ALTERNATIVE nei limiti consentiti dalla Tavola degli accostamenti tra facciate contigue	NOTE
	Fondo facciata		<b>N3</b>	<b>N3 G3 M4</b>	
	Zoccolo		<b>Z3</b>	Nei limiti consentiti dalla Tavola della combinazioni tra elementi di facciata e dalle Norme tecniche per ciascun elemento	
	Persiane		<b>L4</b>		
	Finestre		<b>L3</b>		
	Inferriate		<b>F1</b>		
	Rilievi e cornici in genere		<b>N2</b>		
	Recinzioni				1
Cromia del fondo, alla data di adozione, compatibile con il Piano colore ai fini dell'accostamento di cui all'art. 2.5 delle N.T.A.					NO

- 1 Un intervento di riordino dell'Unità di suolo dovrebbe contemplare la sostituzione della recinzione attuale con soluzioni compatibili con il centro storico

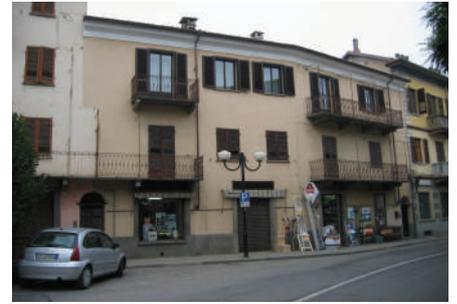
Indirizzo: <b>VIA SAN FRANCESCO D'ASSISI</b>	N° civico:	Rif. PRGC <b>24.02.01</b>
		N° facciata: <b>16</b>
		Data rilievo: <b>23/01/2009</b>

N.	DESCRIZIONE	CROMIE RILEVATE (da saggi o a vista)	CROMIE SUGGERITE (per i fondi vedi anche art. 2.5 delle N.T.A.)	ALTERNATIVE nei limiti consentiti dalla Tavola degli accostamenti tra facciate contigue	NOTE
	Fondo facciata		<b>M4</b>	<b>M4 M3 M2</b>	
	Zoccolo		<b>Z2</b>	Nei limiti consentiti dalla Tavola della combinazioni tra elementi di facciata e dalle Norme tecniche per ciascun elemento	
	Persiane		<b>L9</b>		
	Finestre		<b>L2</b>		
	Inferriate		<b>F6</b>		
	Rilievi e cornici in genere		<b>N1</b>		
Cromia del fondo, alla data di adozione, compatibile con il Piano colore ai fini dell'accostamento di cui all'art. 2.5 delle N.T.A.					NO

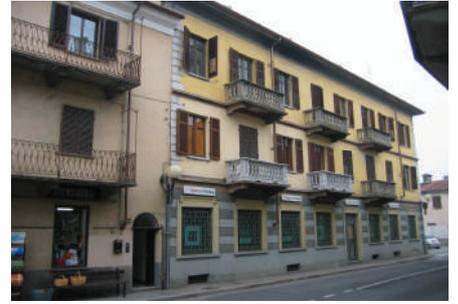
Indirizzo: <b>VIA SAN FRANCESCO D'ASSISI</b>	N° civico:	Rif. PRGC <b>24.03.02</b>
		N° facciata: <b>17</b>
		Data rilievo: <b>23/01/2009</b>

N.	DESCRIZIONE	CROMIE RILEVATE (da saggi o a vista)	CROMIE SUGGERITE (per i fondi vedi anche art. 2.5 delle N.T.A.)	ALTERNATIVE nei limiti consentiti dalla Tavola degli accostamenti tra facciate contigue	NOTE
	Fondo facciata		<b>G2</b>	<b>G2 M2 M3</b>	
	Parte basamentale		<b>N3-Z3</b>	Nei limiti consentiti dalla Tavola della combinazioni tra elementi di facciata e dalle Norme tecniche per ciascun elemento	1
	Zoccolo		<b>Z3</b>		
	Persiane		<b>L10</b>		
	Finestre		<b>L2</b>		
	Inferriate		<b>F1</b>		
	Rilievi e cornici in genere		<b>N3</b>		
Cromia del fondo, alla data di adozione, compatibile con il Piano colore ai fini dell'accostamento di cui all'art. 2.5 delle N.T.A.					NO

- 1 Eventuale scuretto tra le fasce in Z2. Bugnato angolare in N3

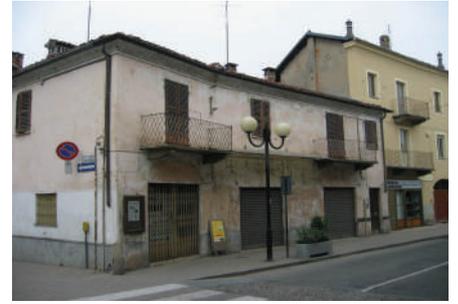
Indirizzo: <b>VIA SAN FRANCESCO D'ASSISI</b>	N° civico:	Rif. PRGC <b>25.02.01</b>
		N° facciata: <b>18</b>
		Data rilievo: <b>18/02/2009</b>

N.	DESCRIZIONE	CROMIE RILEVATE (da saggi o a vista)	CROMIE SUGGERITE (per i fondi vedi anche art. 2.5 delle N.T.A.)	ALTERNATIVE nei limiti consentiti dalla Tavola degli accostamenti tra facciate contigue	NOTE
	Fondo facciata	0520-y20r 2005-y80r 2060- y70r 0520-y20r	<b>R1</b>	<b>R1 G3 N1</b>	1
	Zoccolo		<b>Z4</b>	Nei limiti consentiti dalla Tavola della combinazioni tra elementi di facciata e dalle Norme tecniche per ciascun elemento	
	Persiane		<b>L6</b>		
	Finestre		<b>L4</b>		
	Inferriate		<b>F1</b>		
	Rilievi e cornici in genere	3050-y10r 5005-Y80R 2060y90r 1002-R	<b>R1--</b>		2
	Cromia del fondo, alla data di adozione, compatibile con il Piano colore ai fini dell'accostamento di cui all'art. 2.5 delle N.T.A.				NO

- 1 I colori rilevati sono riportati in ordine stratigrafico dal più recente al più antico. Il fondo rossastro (2060-y70r) è documentato da una cartolina di inizio secolo XX
- 2 I colori sono stati rilevati sul cornicione e accompagnano in ordine, ognuno il rispettivo colore rilevato per il fondo. Il secondo cornicione era accompagnato da un decoro a stencil di colore marrone scuro.
