## **ALLEGATO N. 3**

### ***DATI GEOGNOSTICI***

- pozzi muniti di stratigrafia (PA1→PA17)
- stratigrafie sondaggi a carotaggio continuo (C1→C5)
- indagini sismiche (DH1 - DH2 - MASW1→ MASW3 - HVSR1 - HVESR2)
- prove penetrometriche dinamiche (S1→S3)
- stratigrafie pozzetti geognostici (P1→P13)

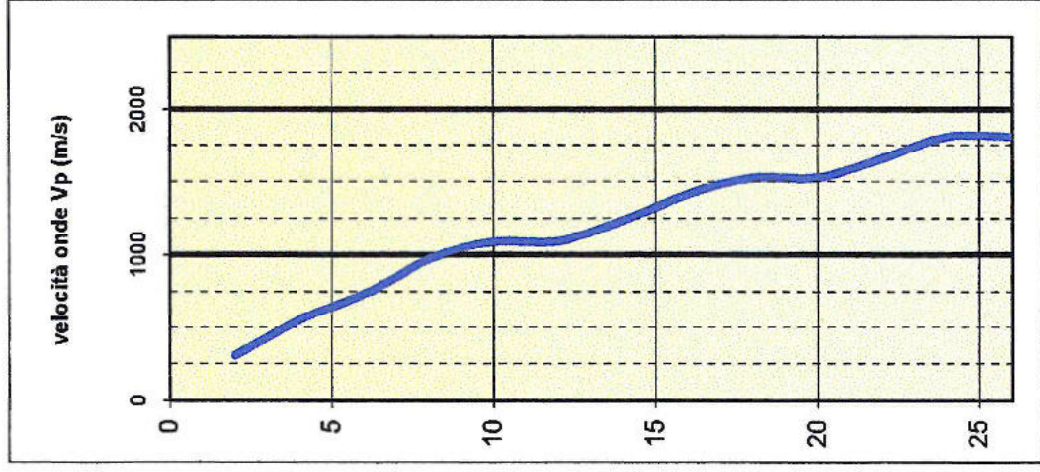
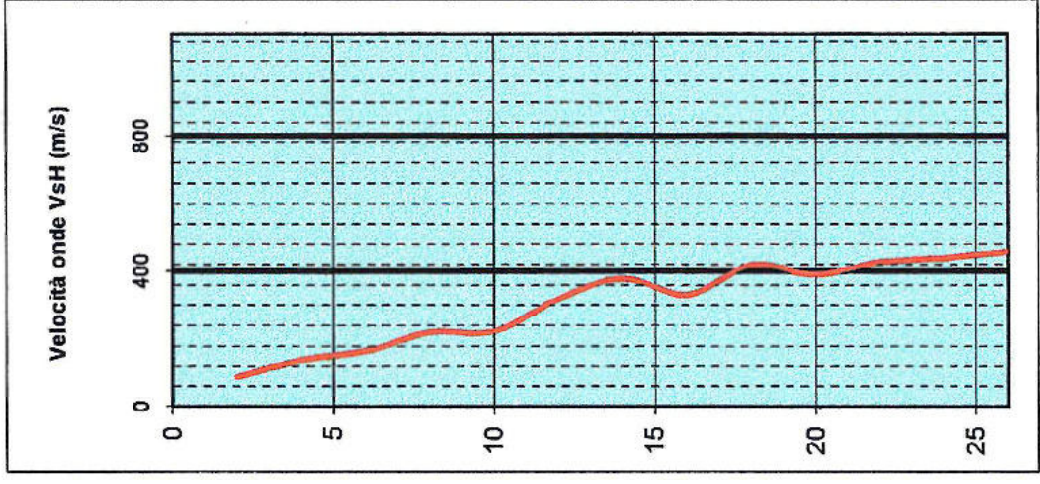
DOWN HOLE TEST DH1  
grafici delle velocità sismiche

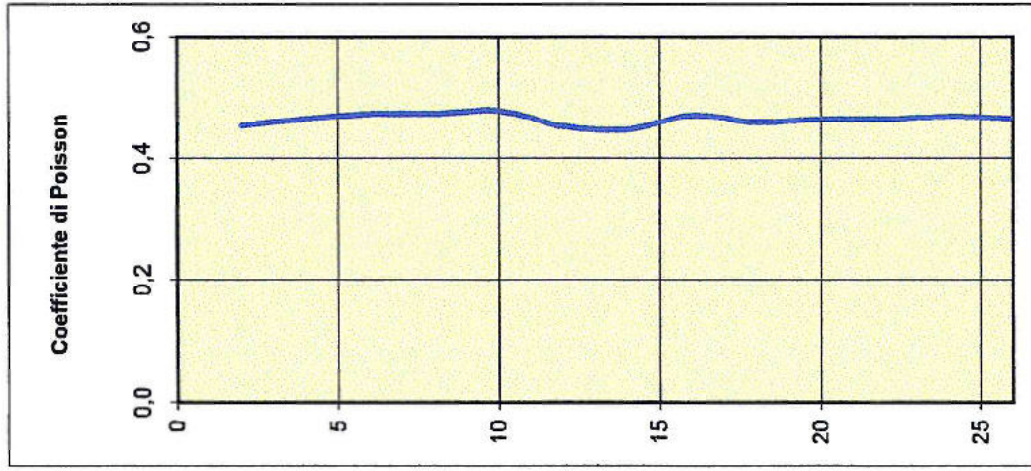
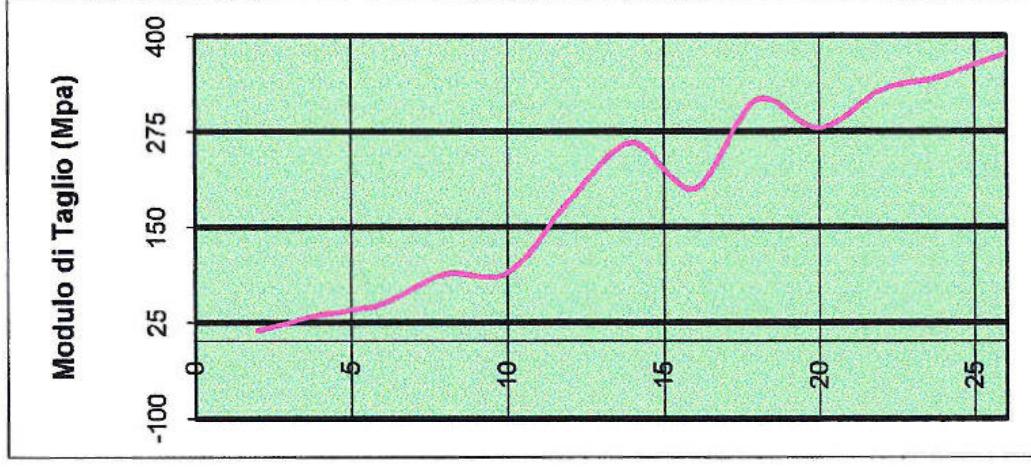
**DOWN HOLE TEST DH1**  
grafici delle caratteristiche meccaniche ed elastiche

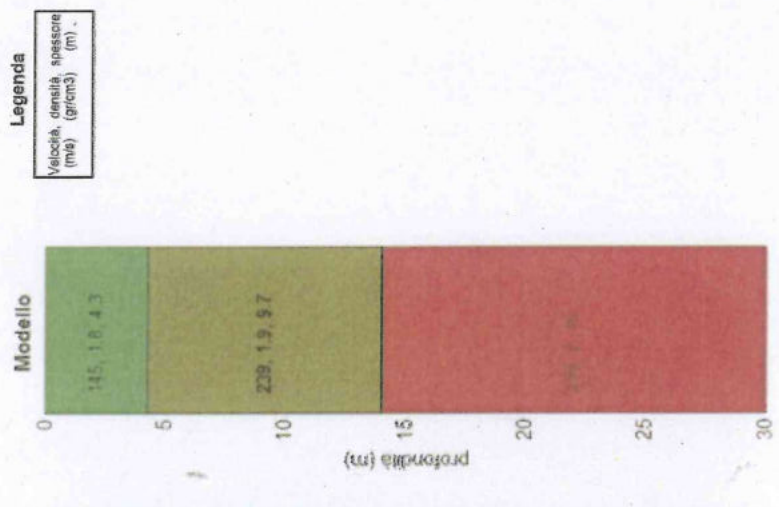
# MASW1

Da Prof.	a Prof.	Vs
0	4.3	145
4.3	14.0	239
14.0	30.0	439

VS30 = 281 m/s

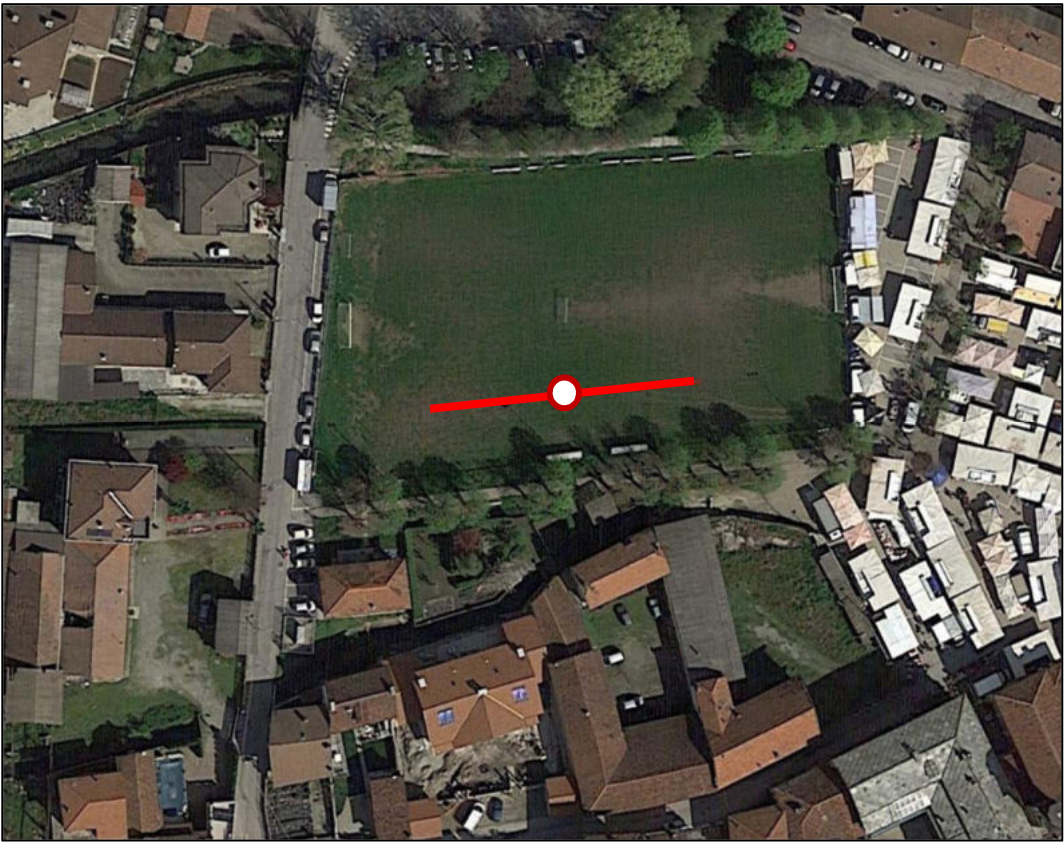
**UBICAZIONE INDAGINE MASW 1**

- Stendimento linea MASW
- Centro linea MASW Ubicaz. profilo Vs<sub>30</sub>

Ubicazione centro MASW	
Coordinate UTM WGS84	
Zona	32T
EST	378146
NORD	4959871

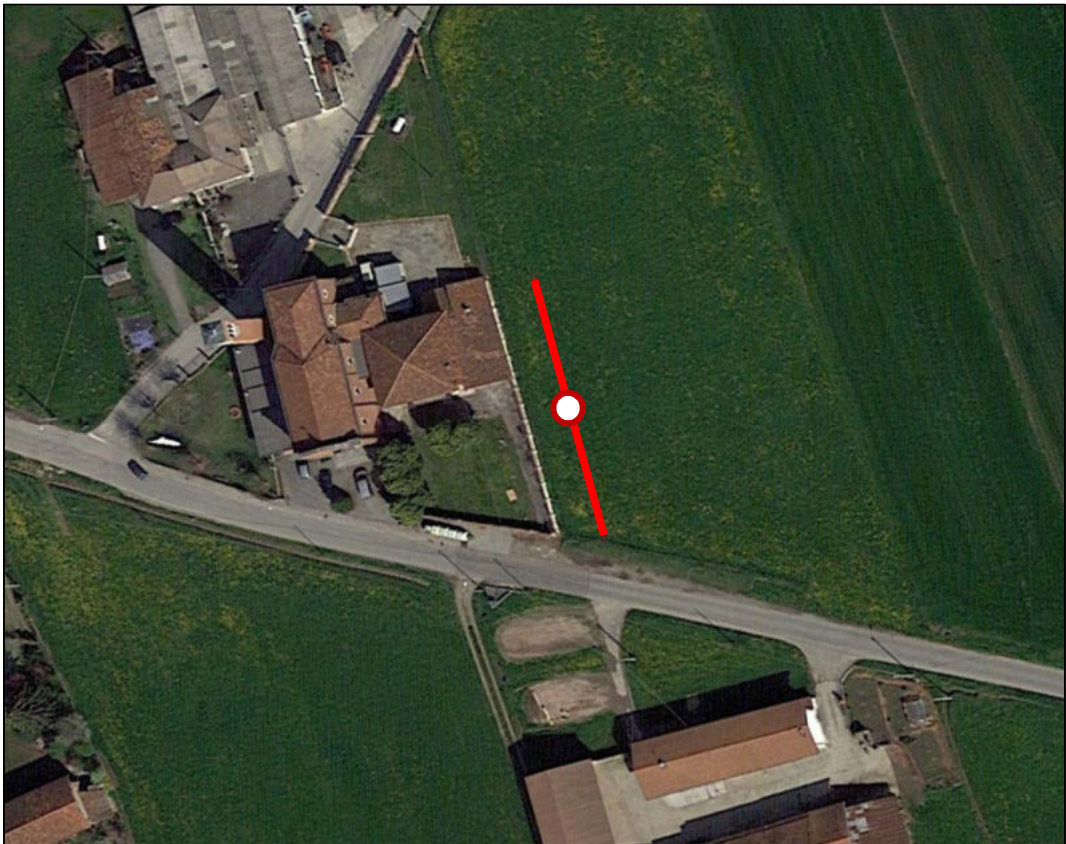
UBICAZIONE INDAGINE MASW 2

- Stendimento linea MASW
- Centro linea MASW Ubicaz. profilo Vs<sub>30</sub>

Ubicazione centro MASW	
Coordinate UTM WGS84	
Zona	32T
EST	375973
NORD	4961407

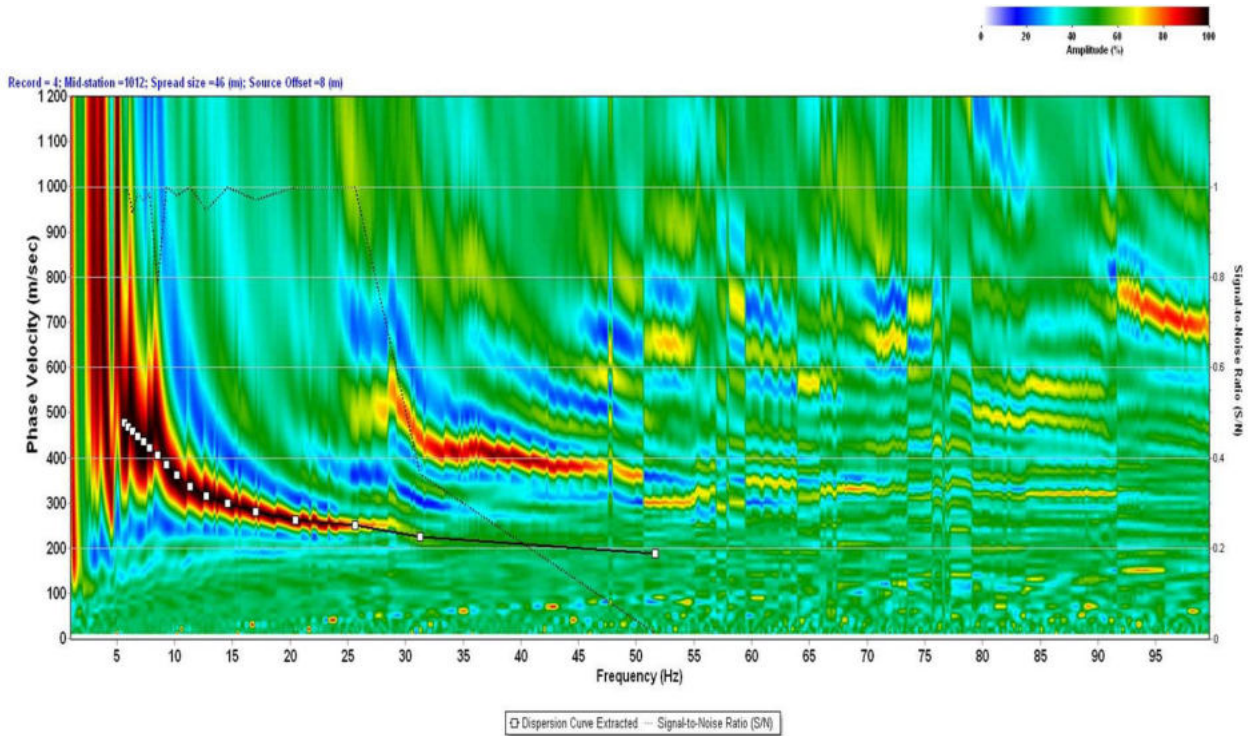
PROVA MASW 2 - CURVA DI DISPERSIONE DELLE ONDE DI RAYLEIGH

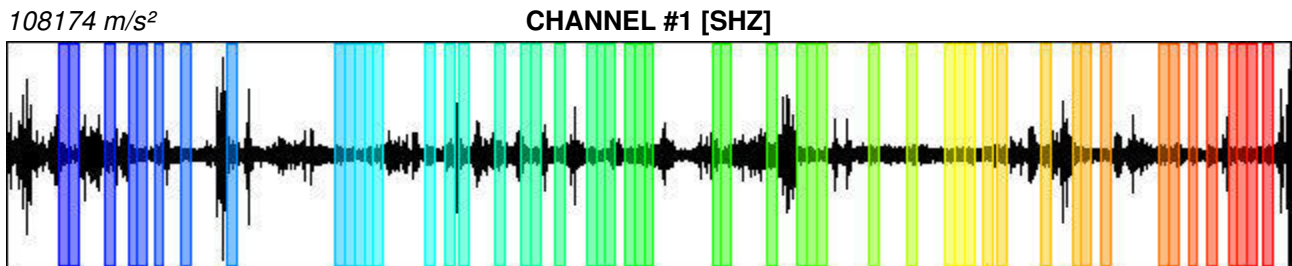
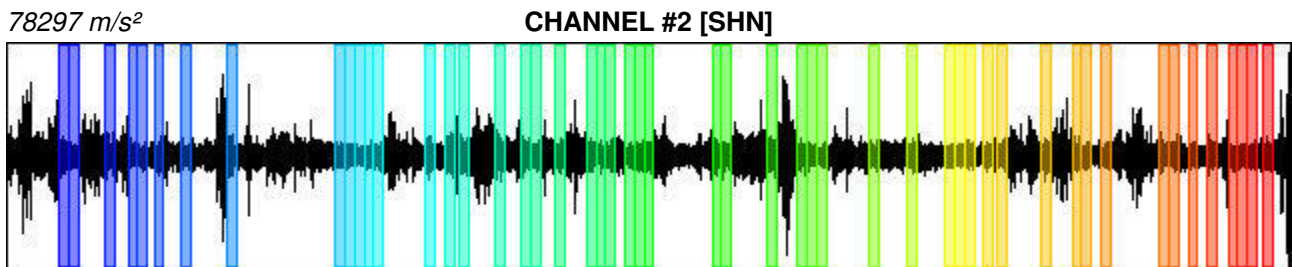
**SIGNAL AND WINDOWING****HVSR I**

Sampling frequency: 200 Hz

Recording start time: 2017/09/25 07:46:30

Recording length: 2678 sec

Windows count: 51

Average windows length: 20

Signal coverage: 38.09%
