INTERVENTI NON STRUTTURALI AI SOLAI (ANTISFONDELLAMENTO) SECONDARIA DI PRIMO GRADO "GIACOMO GASTALDI" DI VIA ANTONIO CAMPRA n° 1

RELAZIONE TECNICO ILLUSTRATIVA

Prove di verifica sfondellamento su solai

Cantiere: Scuola Media Statale "G. Gastaldi" - Via Campra, 1 - 10068
Villafranca Piemonte (TO);

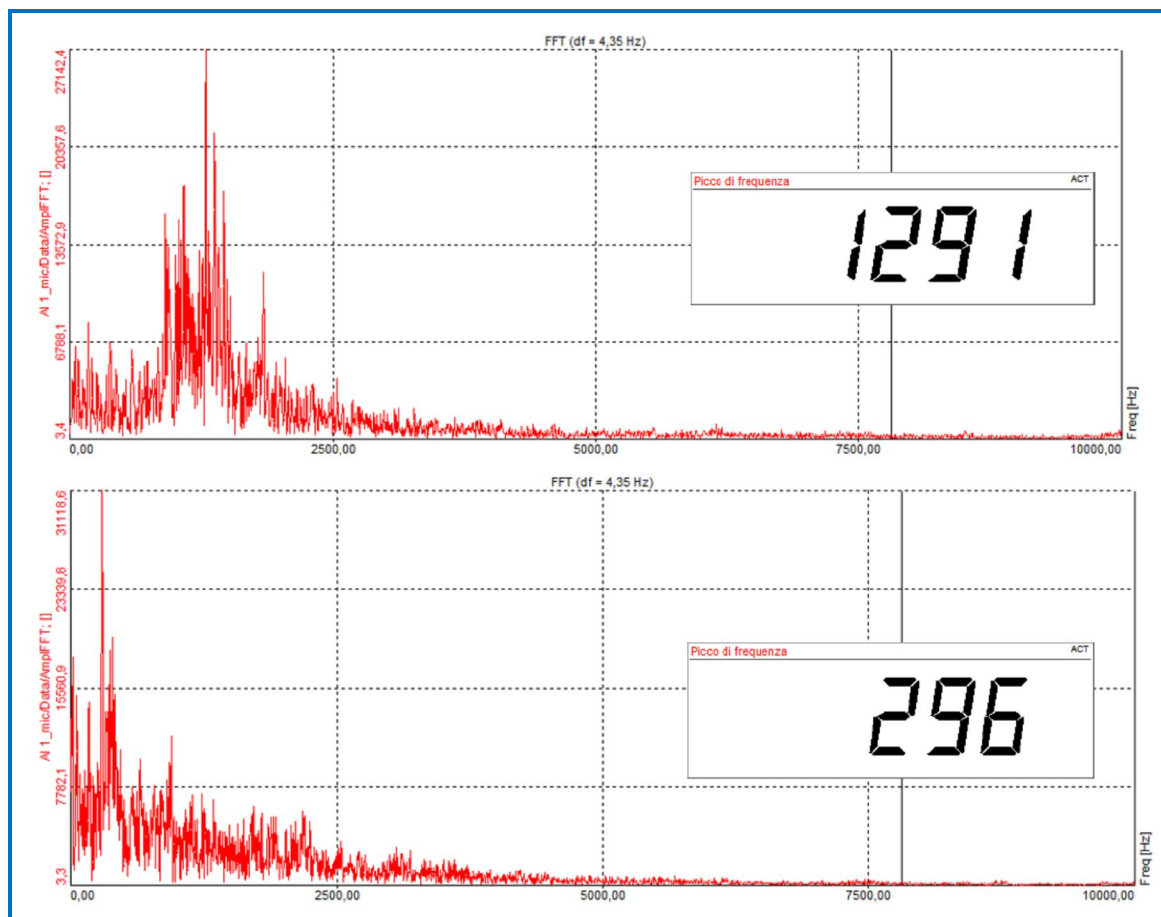
Figura 1 Esempio di segnali FFT: Postazione di taratura e Postazione con probabile sfondellamento in atto.

elettromeccanico). Nella fig. 1 è riportato un esempio di segnale analizzato in frequenza FFT di una postazione di taratura (picco di frequenza alto) e di una postazione con probabile fenomeno di sfondellamento in atto (picco di frequenza basso).
