INTERVENTI NON STRUTTURALI AI SOLAI (ANTISFONDELLAMENTO) DELLA SCUOLA PRIMARIA "GUGLIELMO MARCONI" DI STRADA CAVOUR N°1

RELAZIONE TECNICO ILLUSTRATIVA

REPORT DI INDAGINE PROVE DI VERIFICA

Cantiere: Scuola Elementare "G. Marconi" - Strada Cavour, 1 - 10068
Villafranca Piemonte (TO).

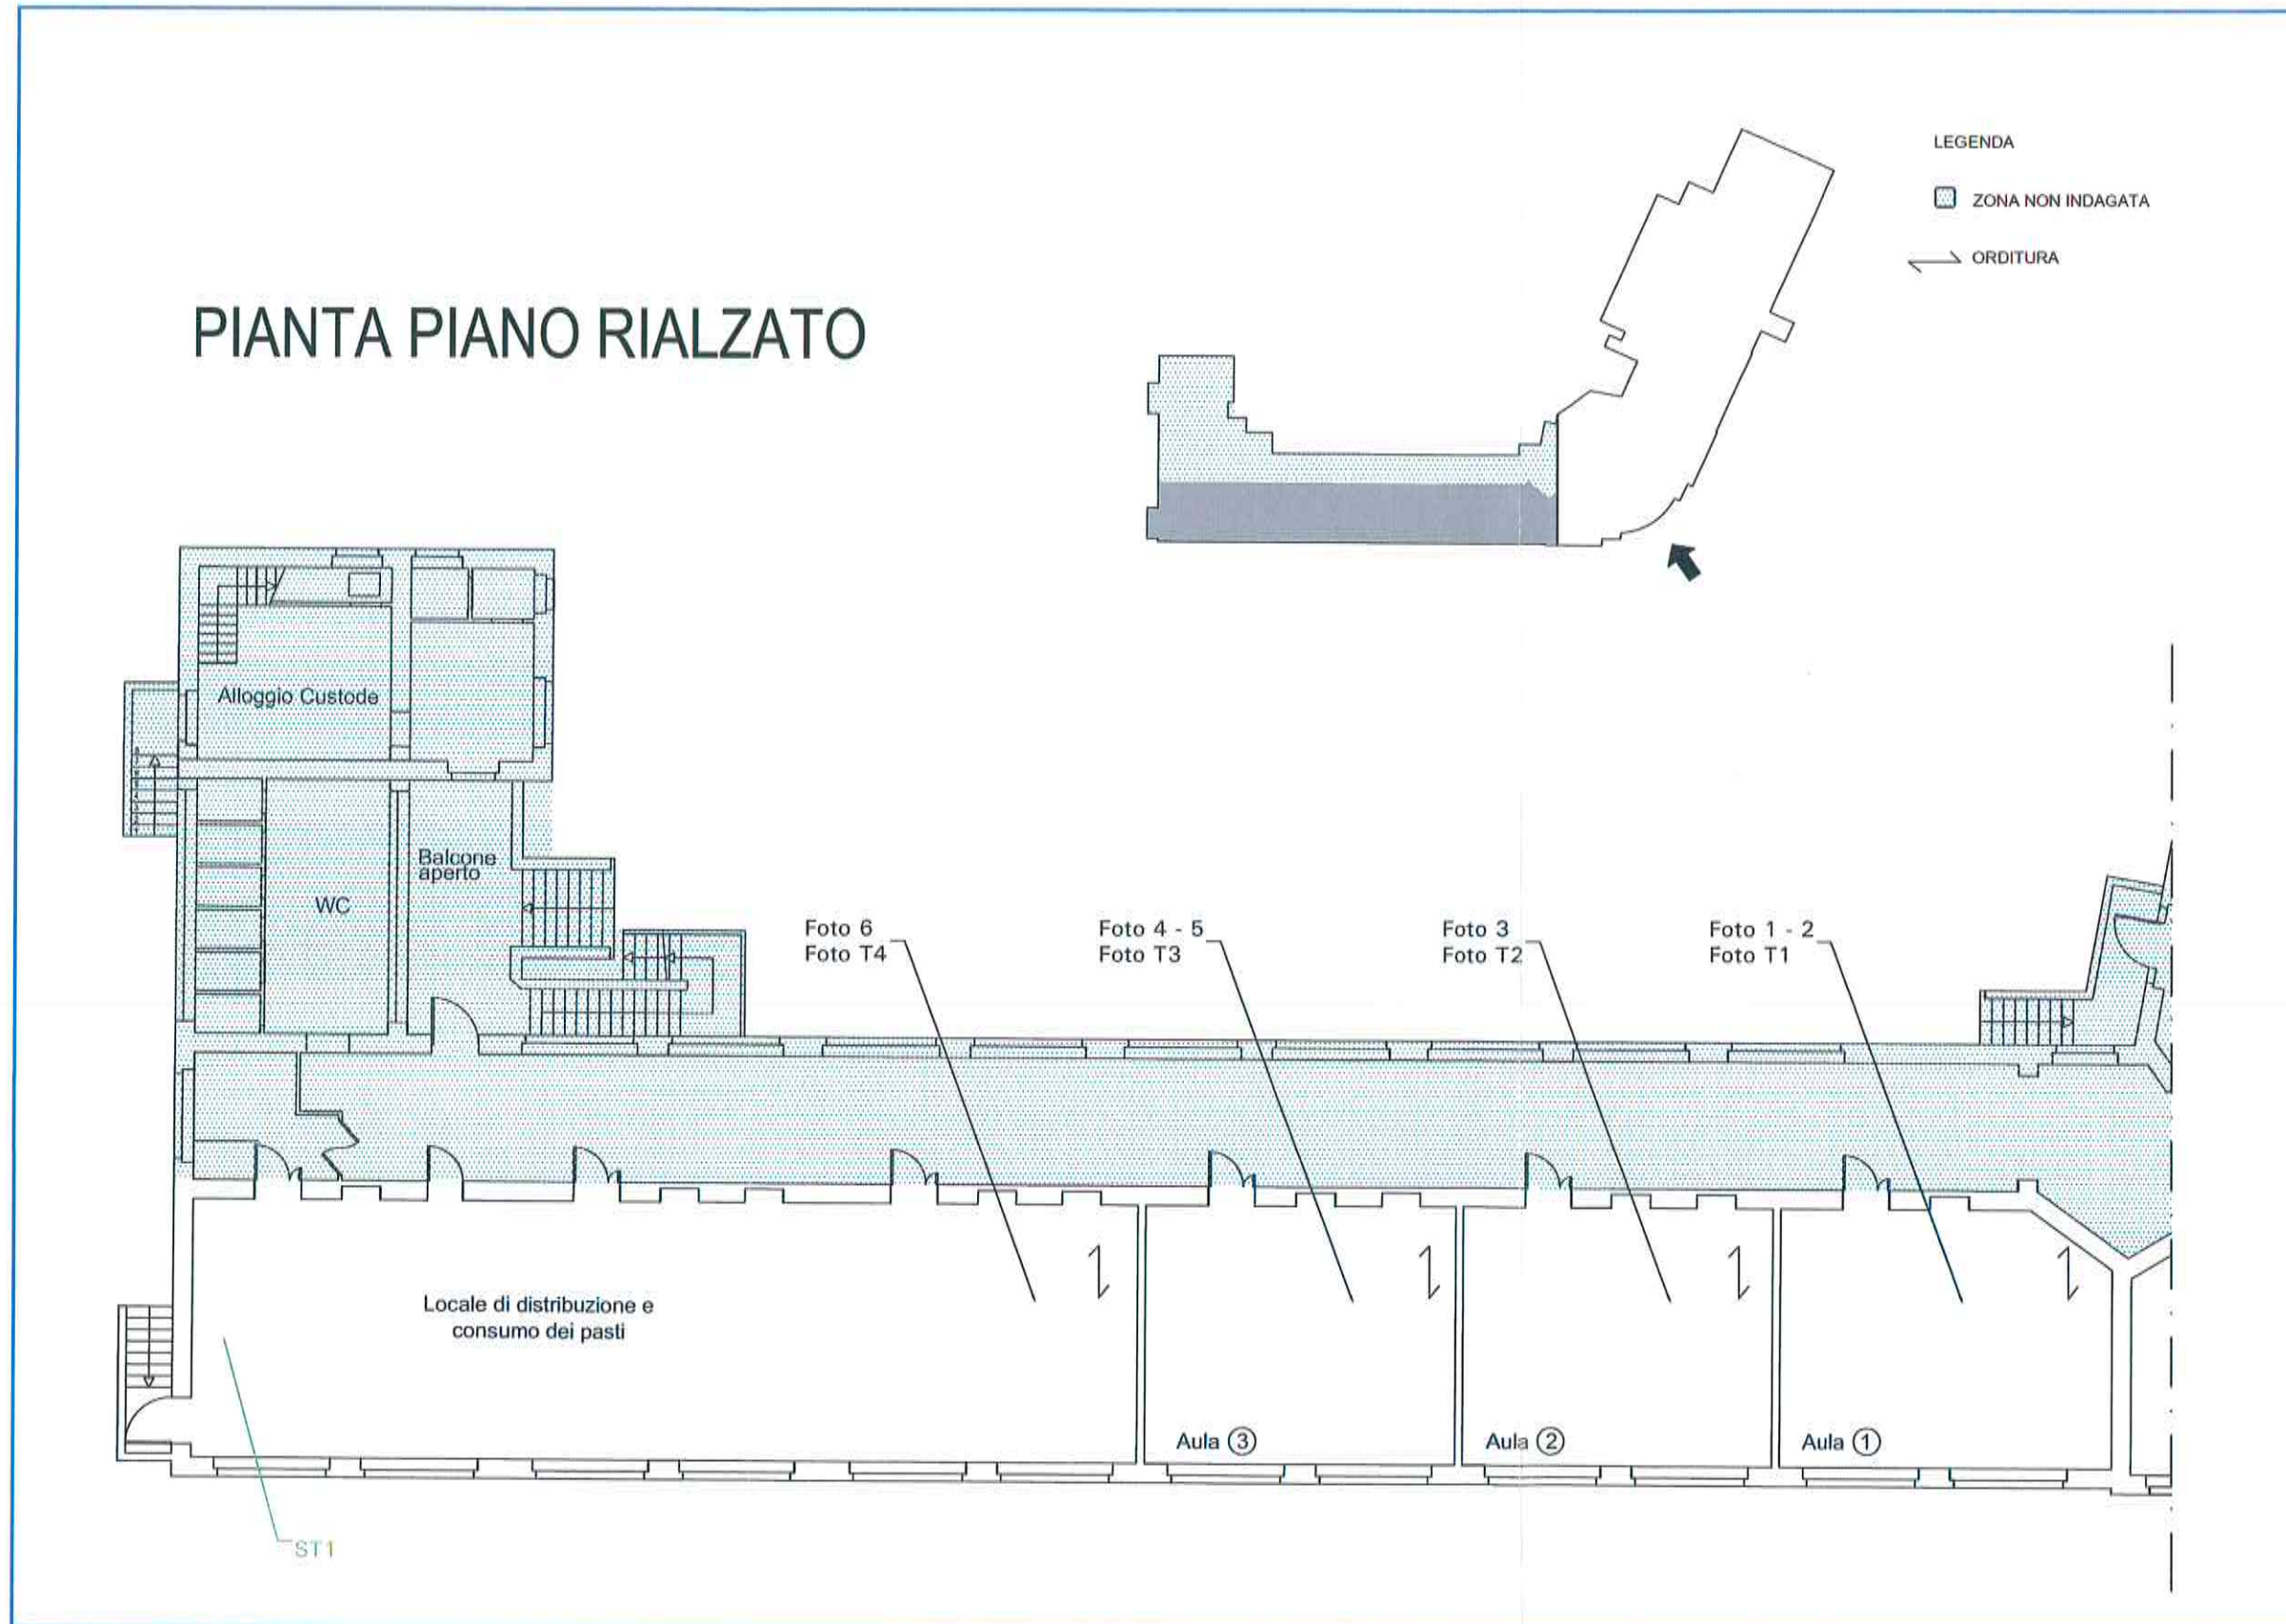
Schema 6

Le varie zone sono state catalogate in base ai segnali ottenuti riferiti alle postazioni di taratura utilizzando quattro intervalli di "stato di degrado" della condizione di sfondellamento: "pessimo", "scadente", "mediocre" e "normale".

Sono state individuate inoltre le zone soggette a infiltrazioni al momento dell'indagine.

Per quanto riguarda le zone soggette a infiltrazioni si consiglia a prescindere un intervento localizzato di rimozione e ripristino poiché l'umidità può diminuire la resistenza dei materiali ed accelerarne il deperimento inficiando l'aderenza dell'intonaco al plafone.
